Informe de Inspección Televisiva

Calle BARTOLOME SOLON	Altura PI 7,30 m	Manhole Inicio P10
Ciudad QUITO	Altura PF 7,00 m	Manhole Final P11
Sector SOLANDA	ID Tramo P10-P11	Dirección Contraflujo
Equipo CAMARA AUTOPROPULSADA	Longitud Tramo 30,00 m	L. Inspección 11,72 m

Motivo de inspección Conocer estado Estructural y Operacional	Sección Circular
Año Construido	Medidas 800 mm
Año renovado	Material Tubo Hormigón Simple
No. Video 5	# CX en Tramo 0

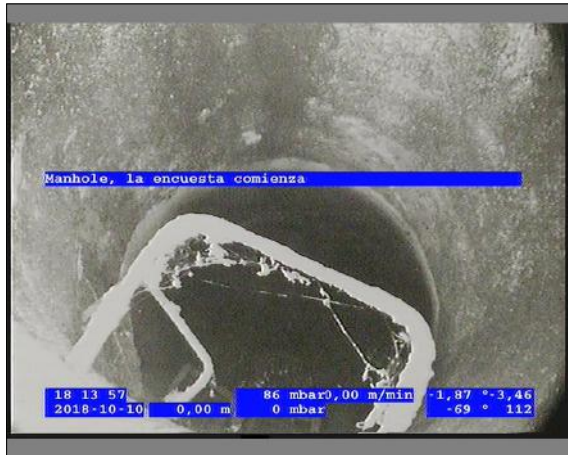
Foto: 5_1A
0m, Manhole, la encuesta comienza / Ninguna, dentro de los parámetros admisibles

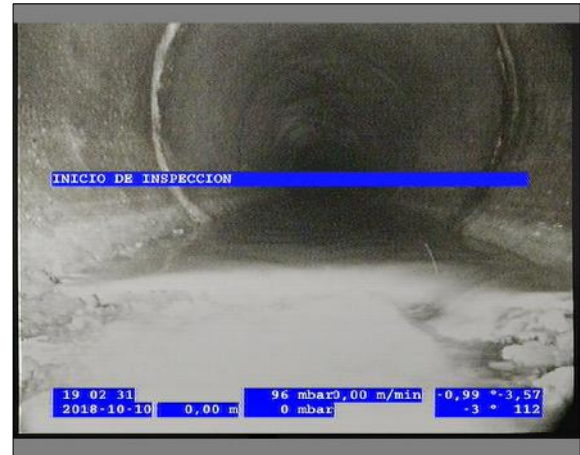
Foto: 5_2A
0m, INICIO DE INSPECCION / Ninguna, dentro de los parámetros admisibles

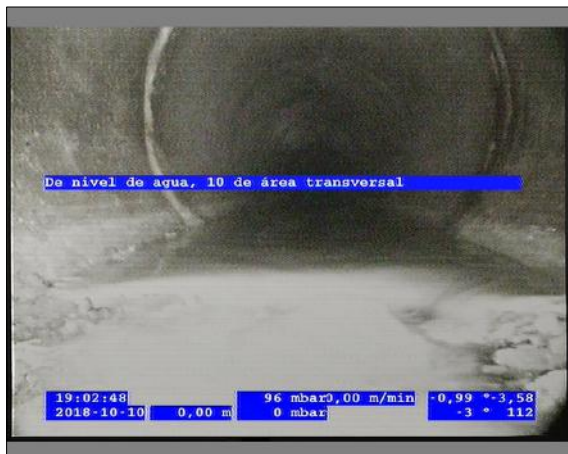
Foto: 5_3A
0m, De nivel de agua, 10 de área transversal / Ninguna, dentro de los parámetros admisibles

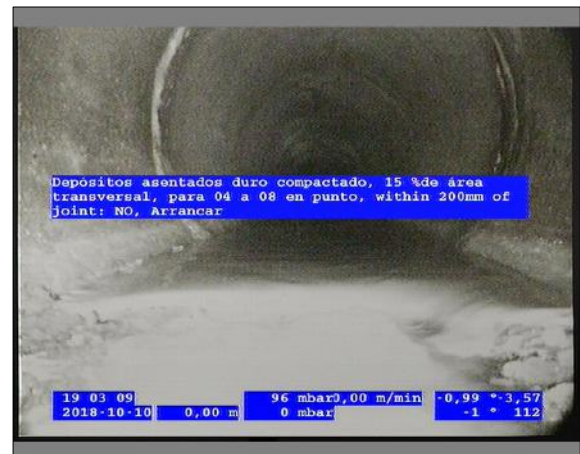
Foto: 5_4A
0m, Depósitos asentados duro compactado, 15 %de área transversal, para 04 a 08 en punto, within 200mm of joint: NO, Arrancar / Se recomienda la limpieza

Recomendación: **SE RECOMIENDA REALIZAR LA REPARACION SECCIONAL DESDE LA ABCISA 0,49 m A 11,50 m Y LA LIMPIEZA DEL TRAMO**

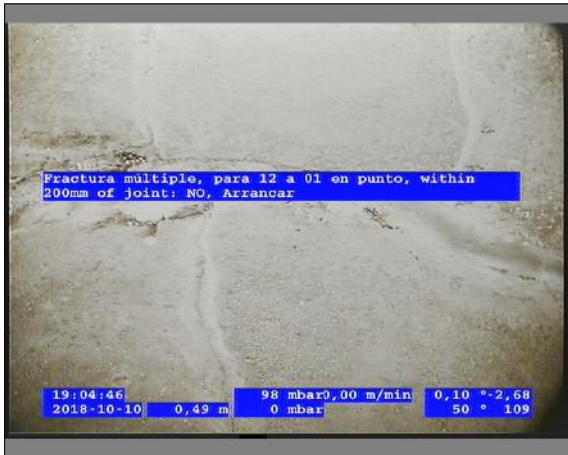
Foto: 5_5A
0,49m, Fractura múltiple, para 12 a 01 en punto, within 200mm of joint: NO, Arrancar / Se recomienda realizar la reparación puntual

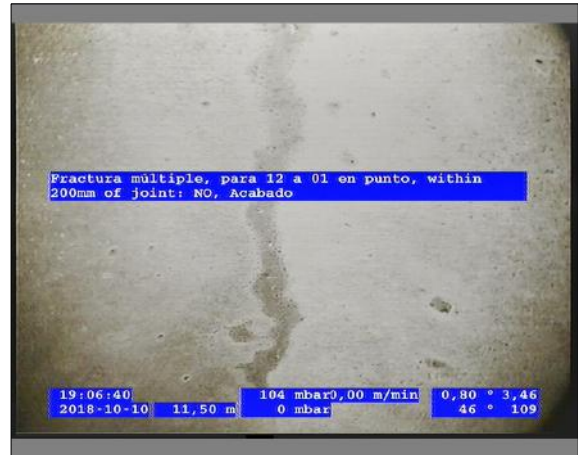
Foto: 5_6A
11,5m, Fractura múltiple, para 12 a 01 en punto, within 200mm of joint: NO, Acabado / Se recomienda realizar la reparación puntual

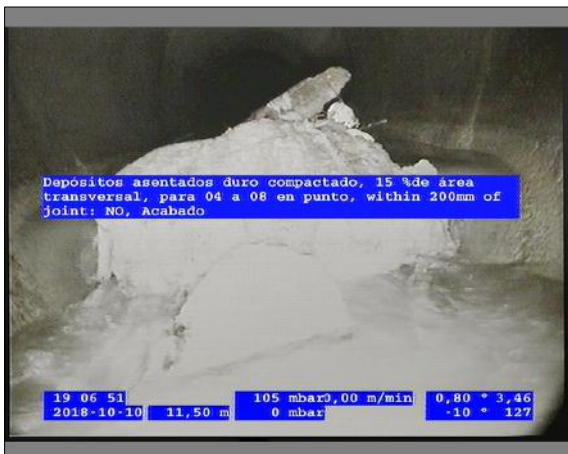
1:105	Posición	Código	Observación	Foto	Grado
	0,00	AMH	Manhole, la encuesta comienza / Ninguna, dentro de los parámetros admisibles	5_1A	
	0,00	MGO	INICIO DE INSPECCION / Ninguna, dentro de los parámetros admisibles	5_2A	
	0,00	MWL	De nivel de agua, 10 de área transversal / Ninguna, dentro de los parámetros admisibles	5_3A	M 2
	0,00	C1 DSC	Depósitos asentados duro compactado, 15 %de área transversal, para 04 a 08 en punto, within 200mm of joint: NO, Arrancar / Se recomienda la limpieza	5_4A	M 3
	0,49	C2 FM	Fractura múltiple, para 12 a 01 en punto, within 200mm of joint: NO, Arrancar / Se recomienda realizar la reparación puntual	5_5A	S 4
	11,50	F2 FM	Fractura múltiple, para 12 a 01 en punto, within 200mm of joint: NO, Acabado / Se recomienda realizar la reparación puntual	5_6A	S 4
	11,50	F1 DSC	Depósitos asentados duro compactado, 15 %de área transversal, para 04 a 08 en punto, within 200mm of joint: NO, Acabado / Se recomienda la limpieza	5_7A	M 3

Foto: 5_7A
11,5m, Depósitos asentados duro compactado, 15 %de área transversal, para 04 a 08 en punto, within 200mm of joint: NO, Acabado / Se recomienda la limpieza

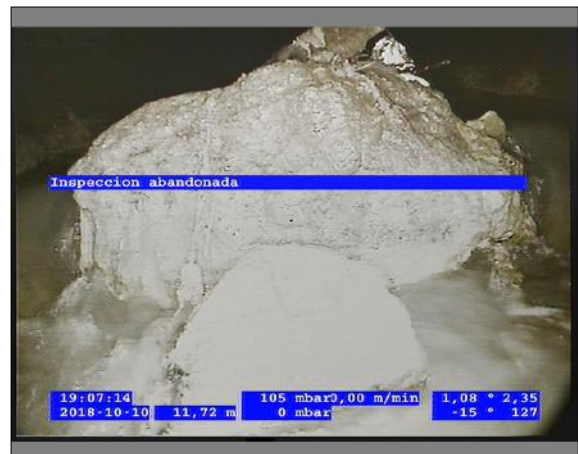
11,72	MSA	Inspeccion abandonada / Ninguna, dentro de los parámetros admisibles	5_8A

Foto: 5_8A
11,72m, Inspeccion abandonada / Ninguna, dentro de los parámetros admisibles
