## Informe de Inspección Televisiva

Calle <b>BARTOLOME SOLON</b>	Altura PI <b>7,30 m</b>	Manhole Inicio <b>P10</b>
Ciudad <b>QUITO</b>	Altura PF <b>1,87 m</b>	Manhole Final <b>P9</b>
Sector <b>SOLANDA</b>	ID Tramo <b>P10-P9</b>	Dirección <b>Contraflujo</b>
Equipo <b>CAMARA AUTOPROPULSADA</b>	Longitud Tramo <b>45,00 m</b>	L. Inspección <b>3,21 m</b>
Motivo de inspección <b>Conocer estado Estructural y Operacional</b>	Sección <b>Rectangular</b>	
Año Construido	Medidas <b>200 * 200 mm</b>	
Año renovado	Material <b>Mamposteria</b>	
No. Video <b>4</b>	# CX en Tramo <b>0</b>

## Reporte Fotográfico

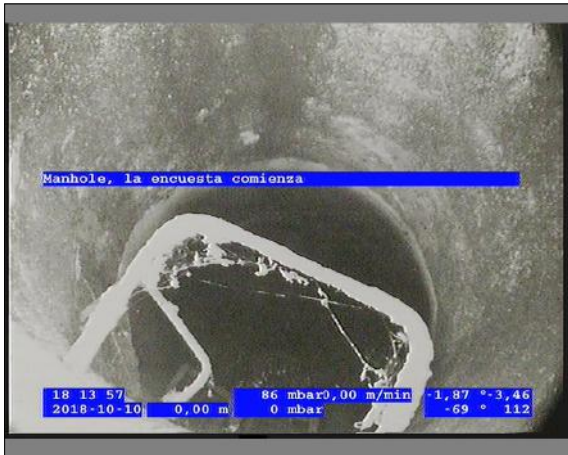
Foto: 4\_1A  
0m, Manhole, la encuesta comienza / Ninguna, dentro de los parámetros admisibles

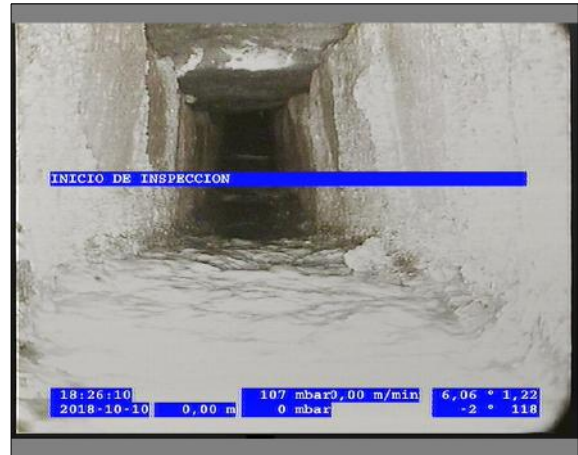
Foto: 4\_2A  
0m, INICIO DE INSPECCION / Ninguna, dentro de los parámetros admisibles

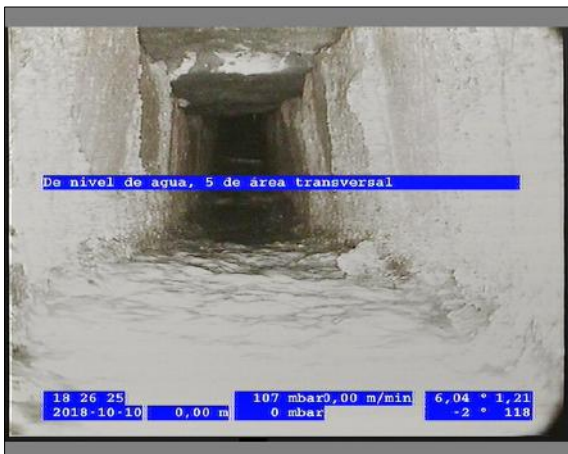
Foto: 4\_3A  
0m, De nivel de agua, 5 de área transversal / Ninguna, dentro de los parámetros admisibles

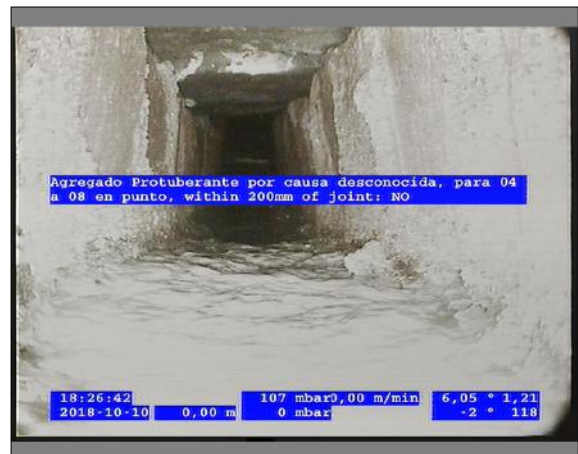
Foto: 4\_4A  
0m, Agregado Protuberante por causa desconocida, para 04 a 08 en punto, within 200mm of joint: NO / Ninguna, dentro de los parámetros admisibles

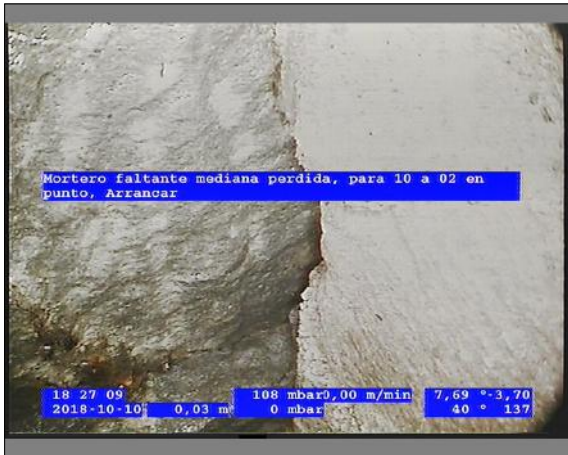
Foto: 4\_5A  
0,03m, Mortero faltante mediana perdida, para 10 a 02 en punto, Arrancar / Se recomienda realizar la reparación puntual

Recomendación: **SE RECOMIENDA REALIZAR LA REHABILITACION TOTAL DEL TRAMO**

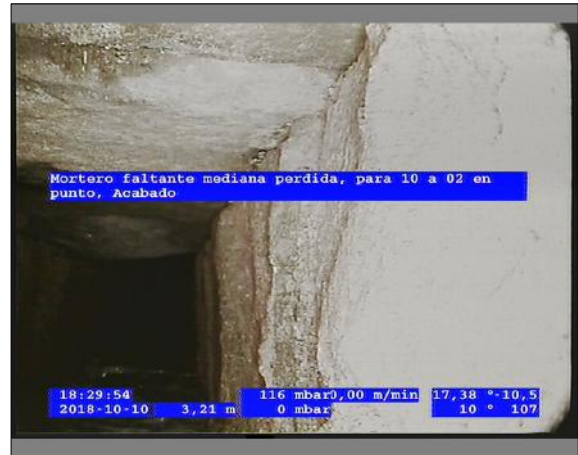
Foto: 4\_6A  
3,21m, Mortero faltante mediana perdida, para 10 a 02 en punto, Acabado / Se recomienda realizar la reparación puntual

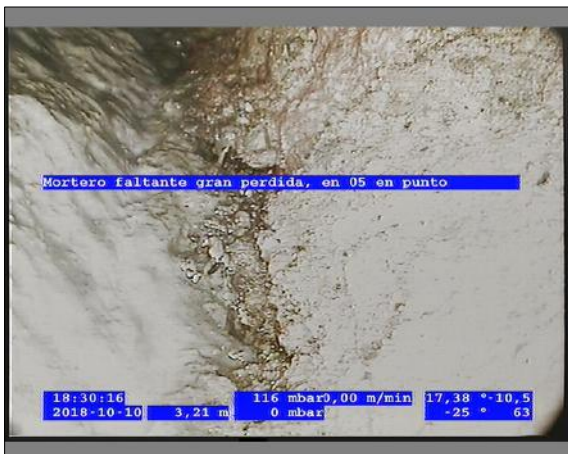
Foto: 4\_7A  
3,21m, Mortero faltante gran perdida, en 05 en punto / Se recomienda realizar la reparación puntual

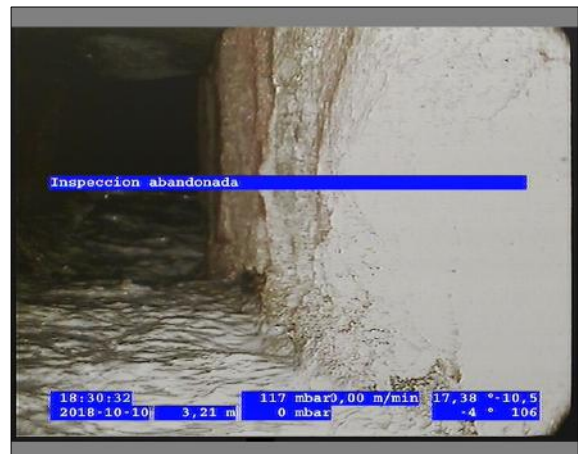
Foto: 4\_8A  
3,21m, Inspeccion abandonada, patina el robot / Ninguna, dentro de los parámetros admisibles
