Informe de Inspección Televisiva

Fecha 10/10/2018	Orden de Trabajo 1811	Clima Parcialmente nublado	Inspeccionado por DIEGO GUANOTUÑA	Uso de Alcantarillado Combinada	Número de Sección 6
Propietario Sistema EPMAPS	Solicitante U.O.S	Limpieza Previa No Conocido	Fecha Limpieza	Tipo de Inspección INSPECCIÓN	Tipo de Red MATRIZ

Calle BARTOLOME SOLON	Altura PI 7,00 m	Manhole Inicio P11
Ciudad QUITO	Altura PF 7,30 m	Manhole Final P10
Sector SOLANDA	ID Tramo P11-P10	Dirección Flujo
Equipo CAMARA AUTOPROPULSADA	Longitud Tramo 30,00 m	L. Inspección 11,27 m
Motivo de inspección Conocer estado Estructural y Operacional	Sección Circular	
Año Construido	Medidas 800 mm	
Año renovado	Material Tubo Hormigón Simple	
No. Video 6	# CX en Tramo 0

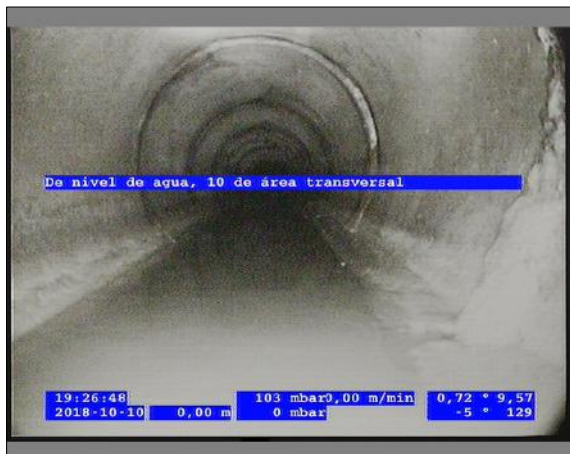
Foto: 6_3A
0m, De nivel de agua, 10 de área transversal / Ninguna, dentro de los parámetros admisibles

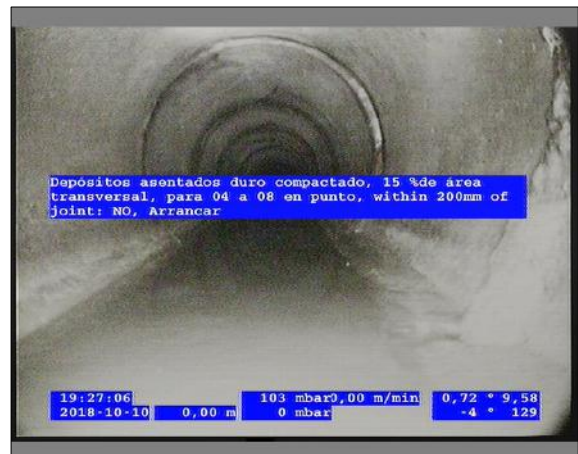
Foto: 6_4A
0m, Depósitos asentados duro compactado, 15 %de área transversal, para 04 a 08 en punto, within 200mm of joint: NO, Arrancar / Se recomienda la limpieza

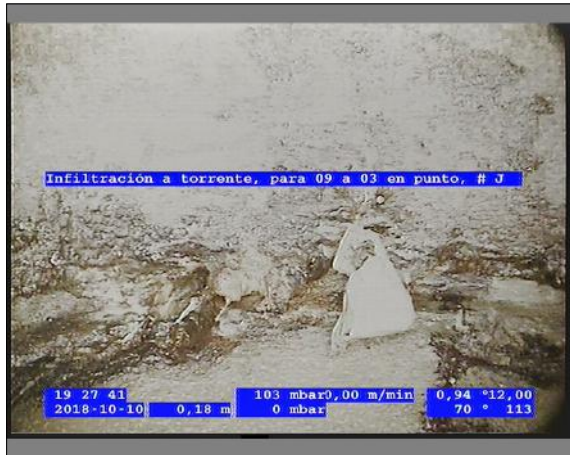
Foto: 6_5A
0,18m, Infiltración a torrente, para 09 a 03 en punto, # J / Se recomienda realizar la reparación puntual

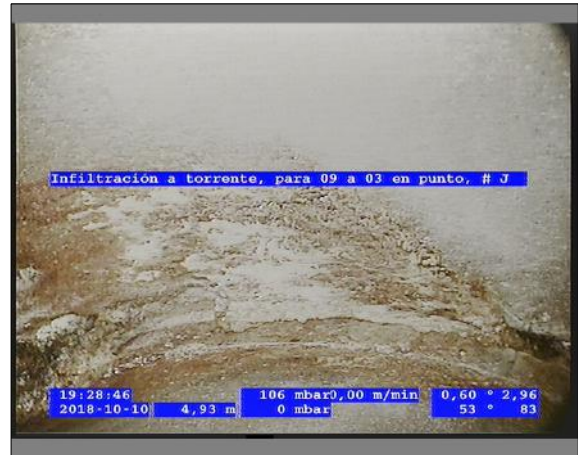
Foto: 6_6A
4,93m, Infiltración a torrente, para 09 a 03 en punto, # J / Se recomienda realizar la reparación puntual

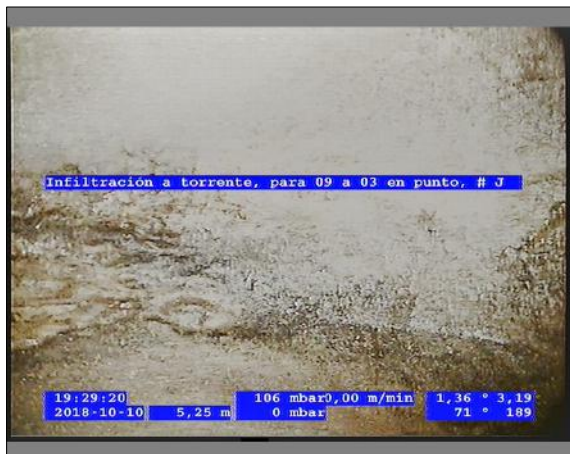
Foto: 6_7A
5,25m, Infiltración a torrente, para 09 a 03 en punto, # J / Se recomienda realizar la reparación puntual

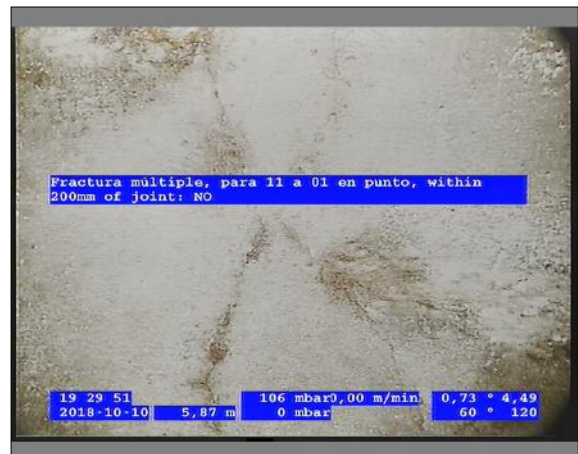
1:90	Posición	Código	Observación	Foto	Grado
	0,00	AMH	Manhole, la encuesta comienza / Ninguna, dentro de los parámetros admisibles	6_1A	
	0,00	MGO	INICIO DE INSPECCION / Ninguna, dentro de los parámetros admisibles	6_2A	
	0,00	MWL	De nivel de agua, 10 de área transversal / Ninguna, dentro de los parámetros admisibles	6_3A	M 2
	0,00	C1 DSC	Depósitos asentados duro compactado, 15 %de área transversal, para 04 a 08 en punto, within 200mm of joint: NO, Arrancar / Se recomienda la limpieza	6_4A	M 3
	0,18	IR	Infiltración a torrente, para 09 a 03 en punto, # J / Se recomienda realizar la reparación puntual	6_5A	M 4
	4,93	IR	Infiltración a torrente, para 09 a 03 en punto, # J / Se recomienda realizar la reparación puntual	6_6A	M 4
	5,25	IR	Infiltración a torrente, para 09 a 03 en punto, # J / Se recomienda realizar la reparación puntual	6_7A	M 4
	5,87	FM	Fractura múltiple, para 11 a 01 en punto, within 200mm of joint: NO / Se recomienda realizar la reparación puntual	6_8A	S 4

Foto: 6_8A
5,87m, Fractura múltiple, para 11 a 01 en punto, within 200mm of joint: NO / Se recomienda realizar la reparación puntual

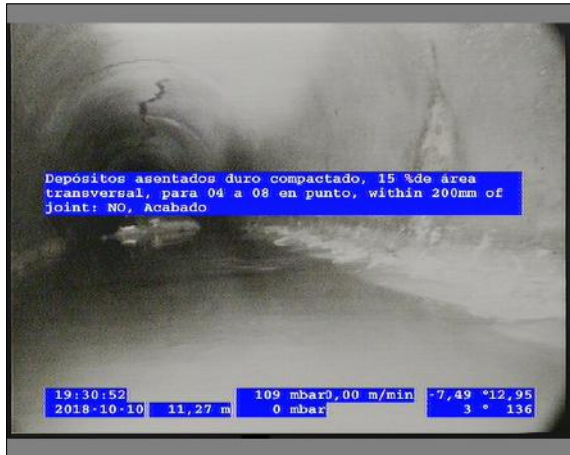
11,27	F1 DSC	Depósitos asentados duro compactado, 15 %de área transversal, para 04 a 08 en punto, within 200mm of joint: NO, Acabado / Se recomienda la limpieza	6_9A	M 3
	11,27	MSA	Inspeccion abandonada / Ninguna, dentro de los parámetros admisibles	6_10A

Foto: 6_9A
11,27m, Depósitos asentados duro compactado, 15 %de área transversal, para 04 a 08 en punto, within 200mm of joint: NO, Acabado / Se recomienda la limpieza
