Informe de Inspección Televisiva

Calle BARTOLOME SOLON	Altura PI 7,00 m	Manhole Inicio P11
Ciudad QUITO	Altura PF 6,60 m	Manhole Final P13
Sector SOLANDA	ID Tramo P11-P13	Dirección Contraflujo
Equipo CAMARA AUTOPROPULSADA	Longitud Tramo 38,00 m	L. Inspección 6,90 m
Motivo de inspección Conocer estado Estructural y Operacional	Sección Circular	
Año Construido	Medidas 800 mm	
Año renovado	Material Tubo Hormigón Simple	
No. Video 7	# CX en Tramo 0

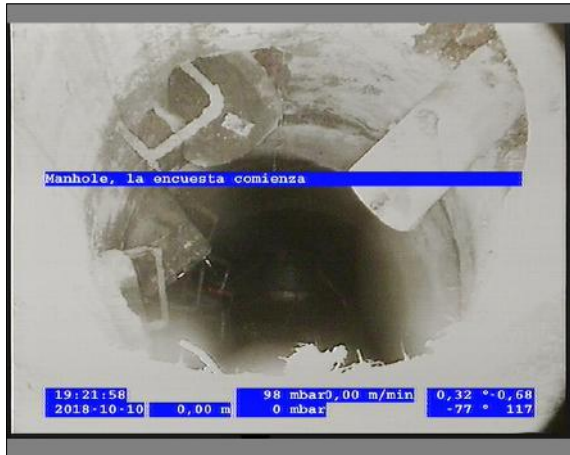
Foto: 7_1A
0m, Manhole, la encuesta comienza / Ninguna, dentro de los parámetros admisibles

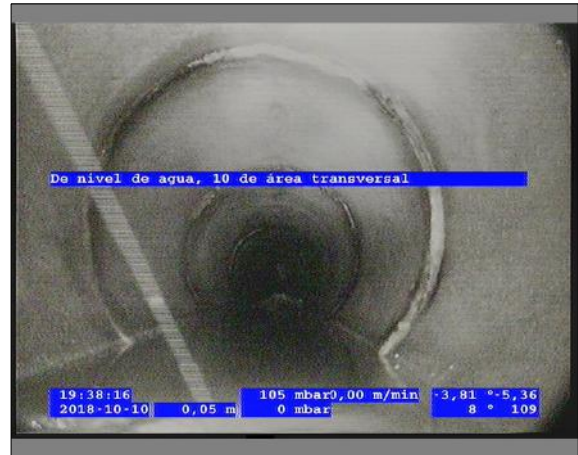
Foto: 7_2A
0m, De nivel de agua, 10 de área transversal / Ninguna, dentro de los parámetros admisibles

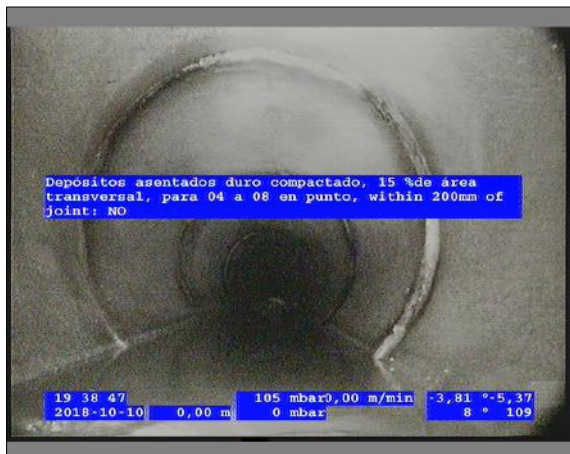
Foto: 7_3A
0m, Depósitos asentados duro compactado, 15 %de área transversal, para 04 a 08 en punto, within 200mm of joint: NO, Arrancar / Se recomienda la limpieza

Recomendación: **SE RECOMIENDA REALIZAR LA LIMPIEZA DEL TRAMO**

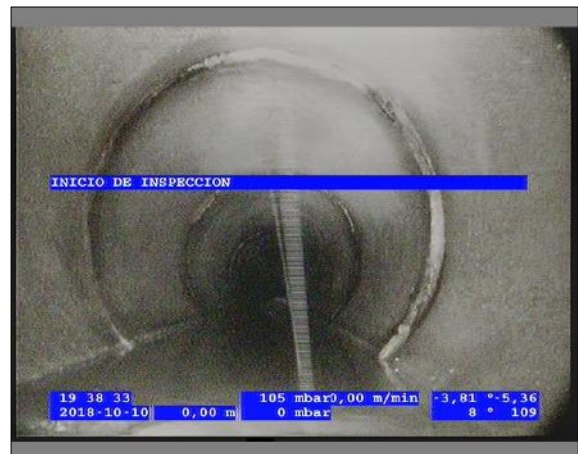
Foto: 7_3A
0,05m, INICIO DE INSPECCION / Ninguna, dentro de los parámetros admisibles

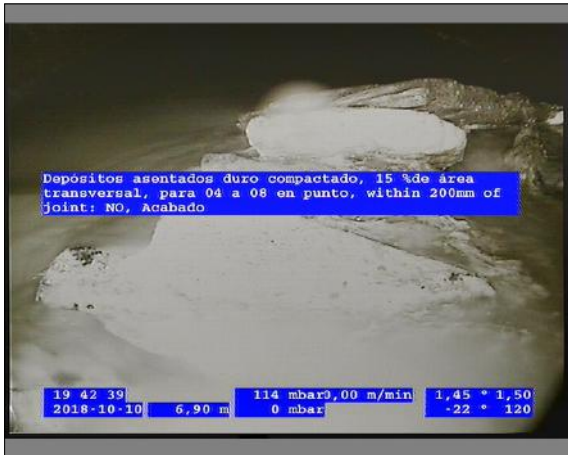
Foto: 7_5A
6,9m, Depósitos asentados duro compactado, 15 %de área transversal, para 04 a 08 en punto, within 200mm of joint: NO, Acabado / Se recomienda la limpieza

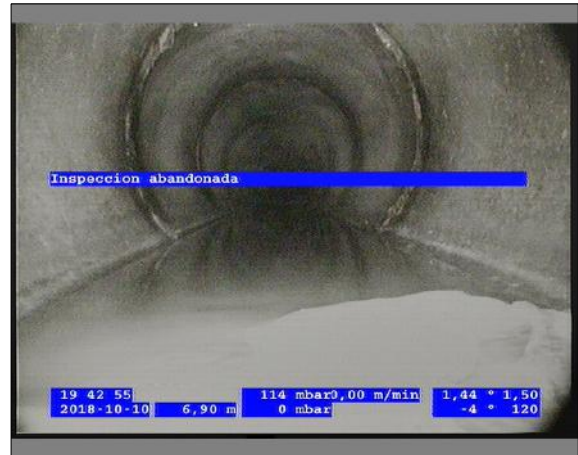
Foto: 7_6A
6,9m, Inspeccion abandonada / Ninguna, dentro de los parámetros admisibles
