Informe de Inspección Televisiva

Fecha 10/10/2018	Orden de Trabajo 1811	Clima Parcialmente nublado	Inspeccionado por DIEGO GUANOTUÑA	Uso de Alcantarillado Combinada	Número de Sección 9
Propietario Sistema EPMAPS	Solicitante U.O.S	Limpieza Previa No Conocido	Fecha Limpieza	Tipo de Inspección INSPECCIÓN	Tipo de Red MATRIZ

Calle MIGUEL BARABARAO	Altura PI 6,00 m	Manhole Inicio P14
Ciudad QUITO	Altura PF 6,60 m	Manhole Final P13
Sector SOLANDA	ID Tramo P14-P13	Dirección Flujo
Equipo CAMARA AUTOPROPULSADA	Longitud Tramo 12,00 m	L. Inspección 9,43 m
Motivo de inspección Conocer estado Estructural y Operacional	Sección Circular	
Año Construido	Medidas 800 mm	
Año renovado	Material Tubo Hormigón Simple	
No. Video 9	# CX en Tramo 0

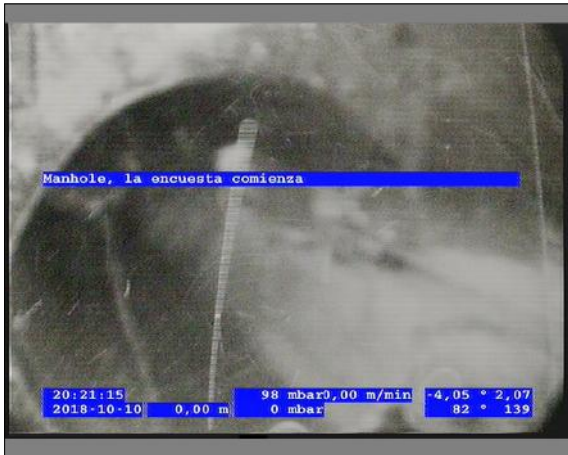
Foto: 9_1A
0m, Manhole, la encuesta comienza / Ninguna, dentro de los parámetros admisibles

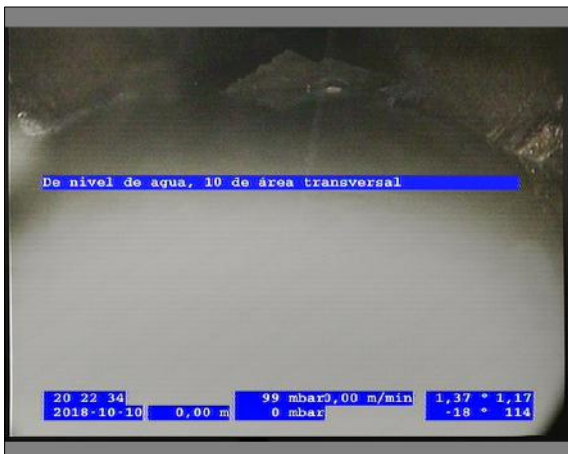
Foto: 9_3A
0m, De nivel de agua, 10 de área transversal / Ninguna, dentro de los parámetros admisibles

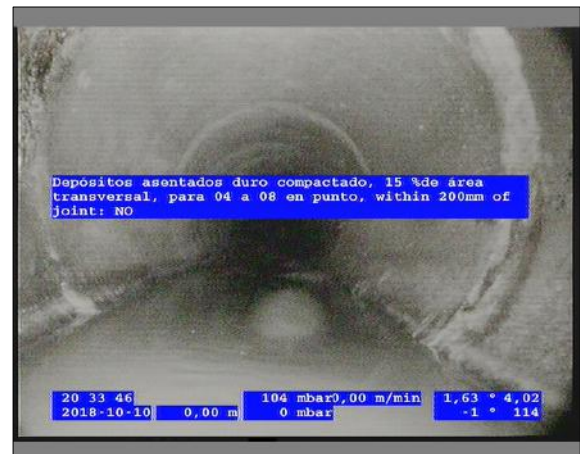
Foto: 9_4A
0m, Depósitos asentados duro compactado, 15 %de área transversal, para 04 a 08 en punto, within 200mm of joint: NO, Arrancar / Se recomienda la limpieza

Recomendación: **SE RECOMIENDA REALIZAR LA LIMPIEZA DEL TRAMO**

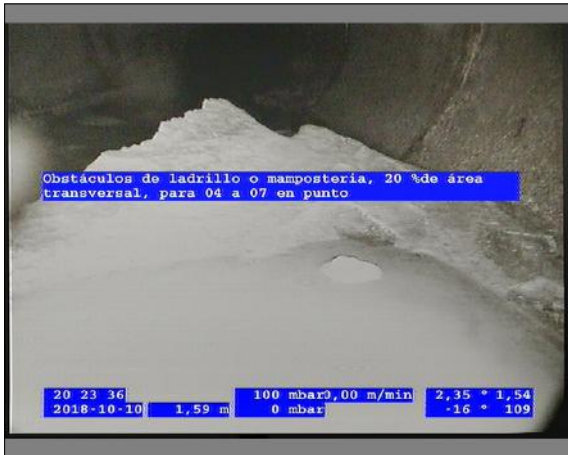
Foto: 9_4A
1,59m, Obstáculos de ladrillo o mamposteria, 20 %de área transversal, para 04 a 07 en punto / Se recomienda la limpieza

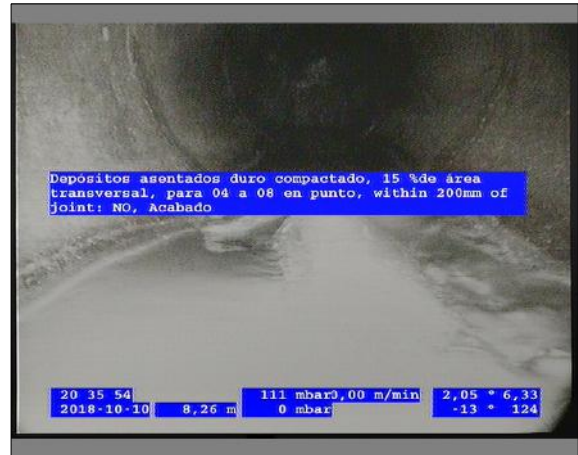
Foto: 9_6A
8,26m, Depósitos asentados duro compactado, 15 %de área transversal, para 04 a 08 en punto, within 200mm of joint: NO, Acabado / Se recomienda la limpieza

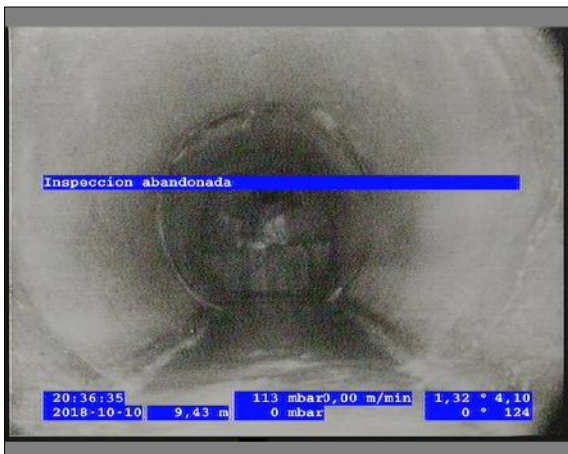
Foto: 9_7A
9,43m, Inspeccion abandonada / Ninguna, dentro de los parámetros admisibles
