Informe de Inspección Televisiva

Fecha 10/10/2018	Orden de Trabajo 1811	Clima Parcialmente nublado	Inspeccionado por DIEGO GUANOTUÑA	Uso de Alcantarillado Combinada	Número de Sección 8
Propietario Sistema EPMAPS	Solicitante U.O.S	Limpieza Previa No Conocido	Fecha Limpieza	Tipo de Inspección INSPECCIÓN	Tipo de Red MATRIZ

Calle BARTOLOME SOLON	Altura PI 6,00 m	Manhole Inicio P15
Ciudad QUITO	Altura PF 6,00 m	Manhole Final P14
Sector SOLANDA	ID Tramo P15-P14	Dirección Flujo
Equipo CAMARA AUTOPROPULSADA	Longitud Tramo 13,94 m	L. Inspección 13,94 m
Motivo de inspección Conocer estado Estructural y Operacional	Sección Circular	
Año Construido	Medidas 800 mm	
Año renovado	Material Tubo Hormigón Simple	
No. Video 8	# CX en Tramo 0

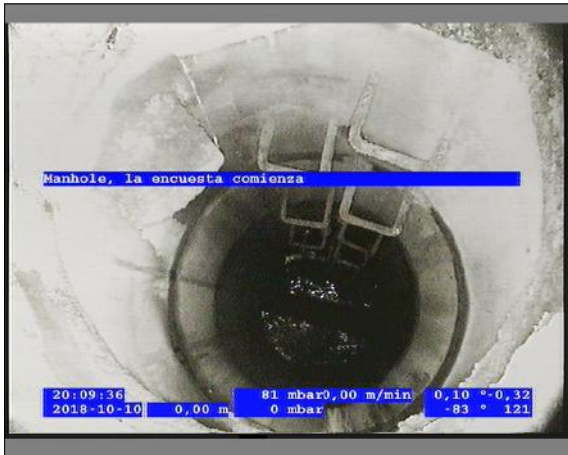
Foto: 8_1A
0m, Manhole, la encuesta comienza / Ninguna, dentro de los parámetros admisibles

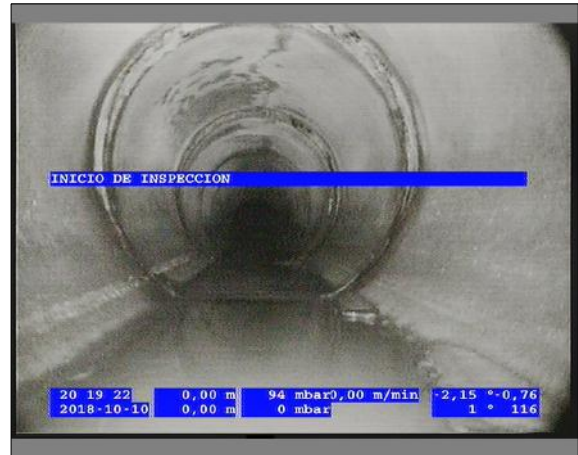
Foto: 8_2A
0m, INICIO DE INSPECCION / Ninguna, dentro de los parámetros admisibles

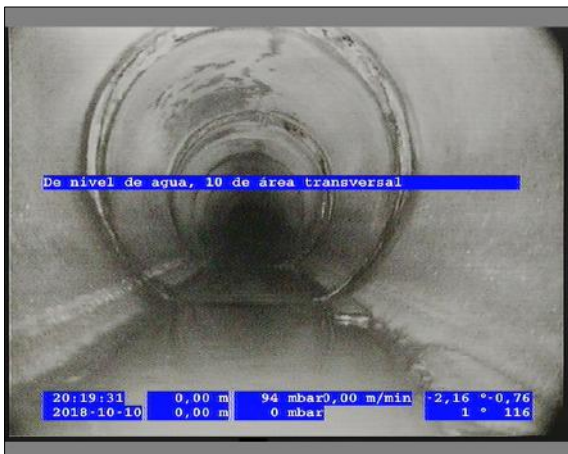
Foto: 8_3A
0m, De nivel de agua, 10 de área transversal / Ninguna, dentro de los parámetros admisibles

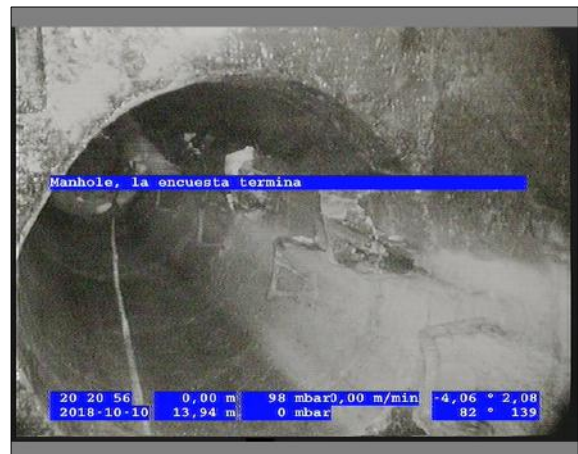
Foto: 8_4A
13,94m, Manhole, la encuesta termina / Ninguna, dentro de los parámetros admisibles
