Informe de Inspección Televisiva

Fecha 04/10/2018	Orden de Trabajo 1811	Clima Parcialmente nublado	Inspeccionado por DIEGO MOROCHO	Uso de Alcantarillado Combinada	Número de Sección 1
Propietario Sistema EPMAPS	Solicitante U.O.S	Limpieza Previa No Conocido	Fecha Limpieza	Tipo de Inspección INSPECCIÓN	Tipo de Red MATRIZ

Calle OE3 Y MIGUEL BARABARAO	Altura PI 1,50 m	Manhole Inicio P2
Ciudad QUITO	Altura PF 1,80 m	Manhole Final P1
Sector SOLANDA	ID Tramo P1 - P2	Dirección Flujo
Equipo CAMARA AUTOPROPULSADA	Longitud Tramo 21,82 m	L. Inspección 21,82 m
Motivo de inspección Conocer estado Estructural y Operacional	Sección Circular	
Año Construido	Medidas 200 mm	
Año renovado	Material Tubo Hormigón Simple	
No. Video 1	# CX en Tramo 6

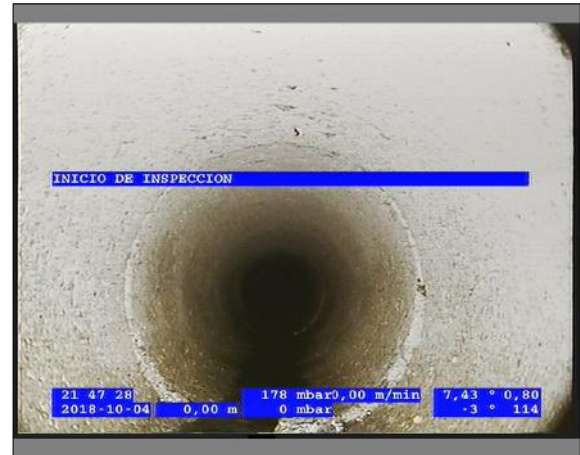
Foto: 1_2A
0m, INICIO DE INSPECCION / Ninguna, dentro de los parámetros admisibles

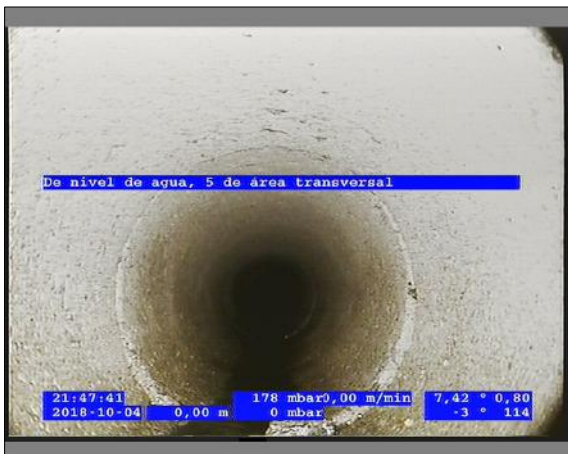
Foto: 1_3A
0m, De nivel de agua, 5 de área transversal / Ninguna, dentro de los parámetros admisibles

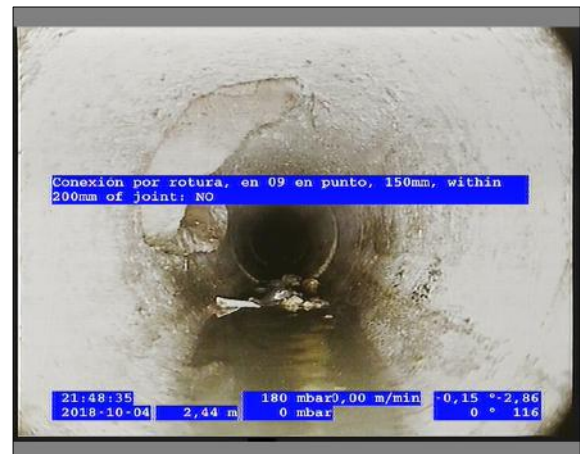
Foto: 1_4A
3,08m, Conexión por rotura, en 09 en punto, 150mm, within 200mm of joint: NO / Ninguna, dentro de los parámetros admisibles

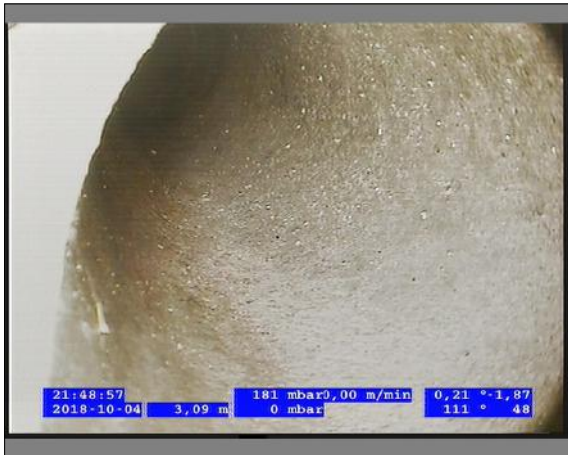
Foto: 1_4B
3,08m, Conexión por rotura, en 09 en punto, 150mm, within 200mm of joint: NO / Ninguna, dentro de los parámetros admisibles

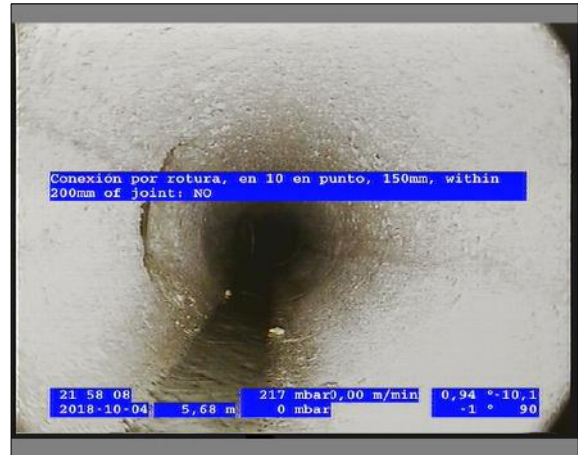
Foto: 1_5A
6,47m, Conexión por rotura, en 10 en punto, 150mm, within 200mm of joint: NO / Ninguna, dentro de los parámetros admisibles

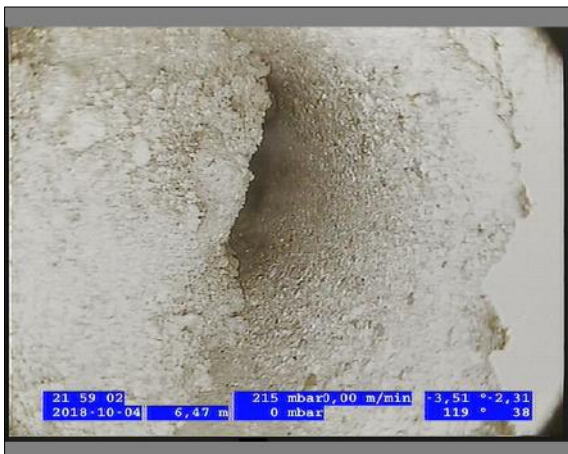
Foto: 1_5B
6,47m, Conexión por rotura, en 10 en punto, 150mm, within 200mm of joint: NO / Ninguna, dentro de los parámetros admisibles

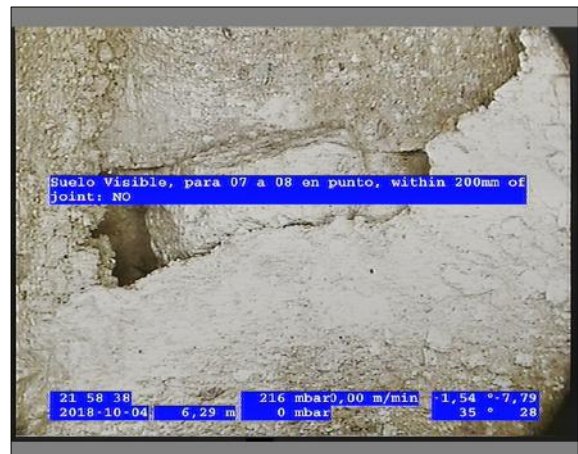
Foto: 1_6A
6,47m, Suelo Visible, para 07 a 08 en punto, within 200mm of joint: NO / Se recomienda realizar la reparacion puntual

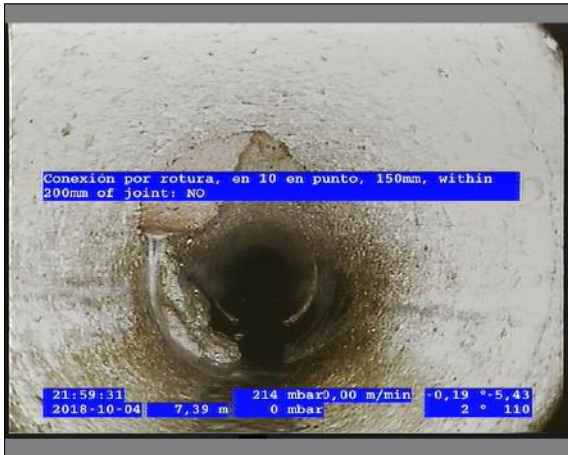
Foto: 1_7A
8,13m, Conexión por rotura, en 10 en punto, 150mm, within 200mm of joint: NO / Ninguna, dentro de los parámetros admisibles

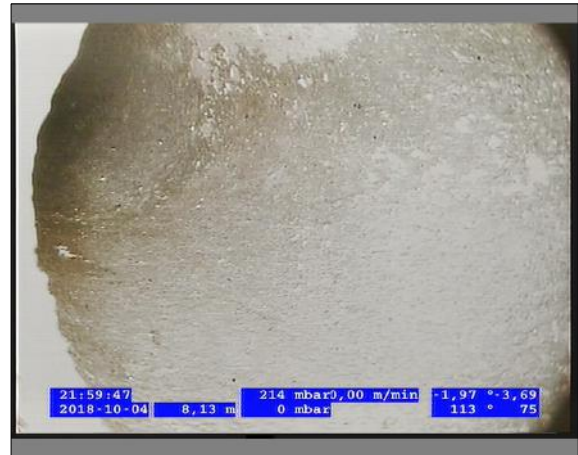
Foto: 1_7B
8,13m, Conexión por rotura, en 10 en punto, 150mm, within 200mm of joint: NO / Ninguna, dentro de los parámetros admisibles

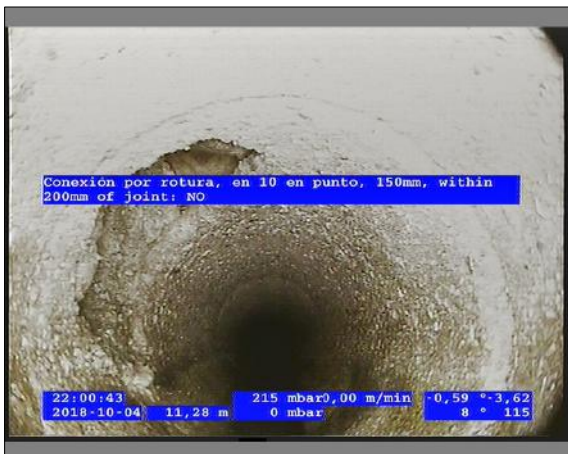
Foto: 1_8A
11,85m, Conexión por rotura, en 10 en punto, 150mm, within 200mm of joint: NO / Ninguna, dentro de los parámetros admisibles

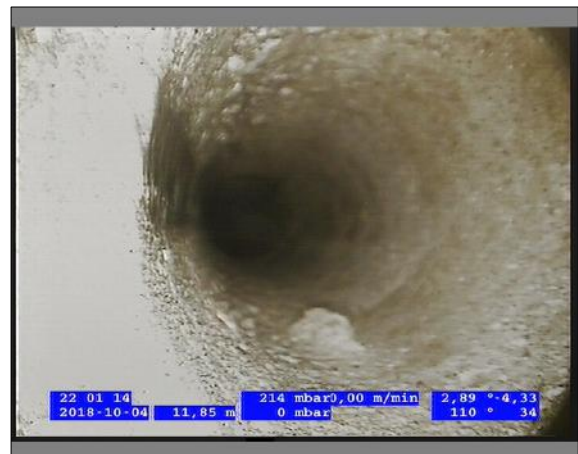
Foto: 1_8B
11,85m, Conexión por rotura, en 10 en punto, 150mm, within 200mm of joint: NO / Ninguna, dentro de los parámetros admisibles

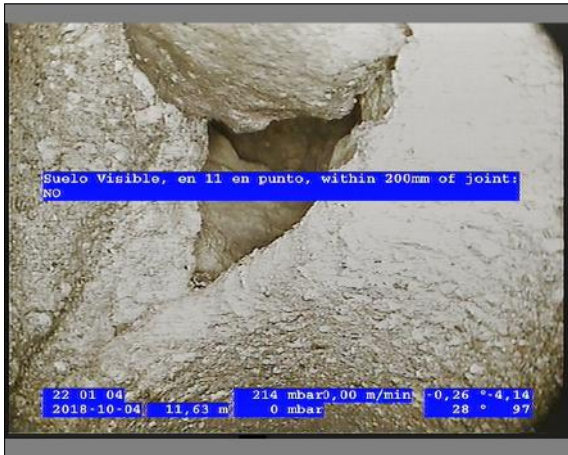
11,85	HSV	Suelo Visible, en 11 en punto, within 200mm of joint: NO / Se recomienda realizar la reparación puntual	1_9A	S 5
	19,09	TB	Conexión por rotura, en 10 en punto, 150mm, within 200mm of joint: NO / Ninguna, dentro de los parámetros admisibles	1_10A, 1_10B	
	19,31	TB	Conexión por rotura, en 02 en punto, 150mm, within 200mm of joint: NO / Ninguna, dentro de los parámetros admisibles	1_11A	
	19,80	H	Agujero, en 05 en punto, within 200mm of joint: NO / Se recomienda realizar la reparación puntual	1_12A, 1_12B	S 3
	21,82	AMH	Manhole, la encuesta termina / Ninguna, dentro de los parámetros admisibles	1_13A

Foto: 1_9A
11,85m, Suelo Visible, en 11 en punto, within 200mm of joint: NO / Se recomienda realizar la reparacion puntual

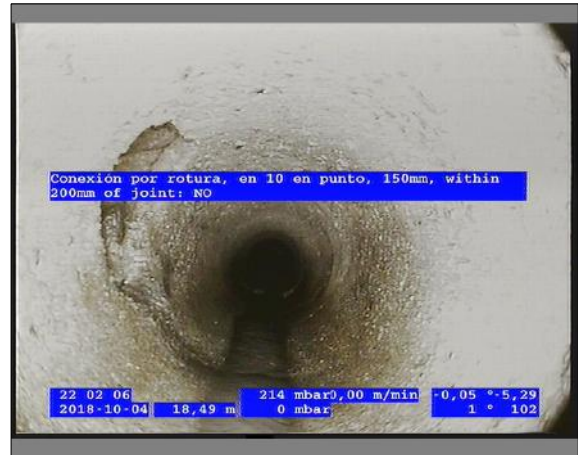
Foto: 1_10A
19,09m, Conexión por rotura, en 10 en punto, 150mm, within 200mm of joint: NO / Ninguna, dentro de los parámetros admisibles

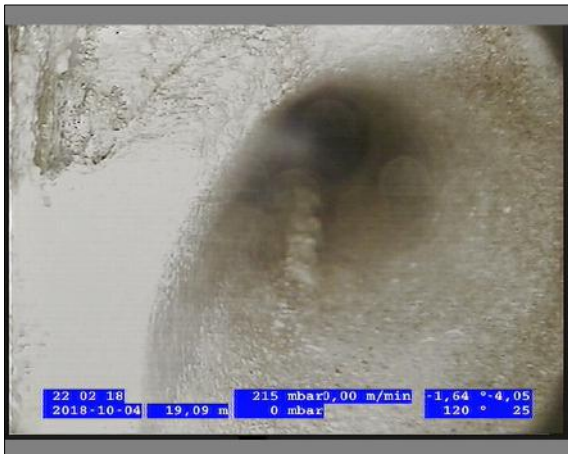
Foto: 1_10B
19,09m, Conexión por rotura, en 10 en punto, 150mm, within 200mm of joint: NO / Ninguna, dentro de los parámetros admisibles

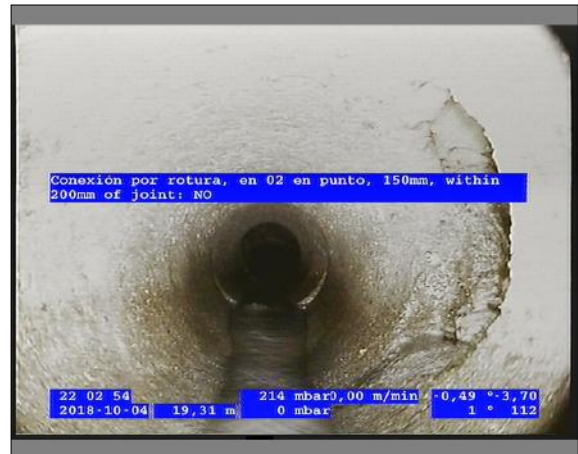
Foto: 1_11A
19,31m, Conexión por rotura, en 02 en punto, 150mm, within 200mm of joint: NO / Ninguna, dentro de los parámetros admisibles

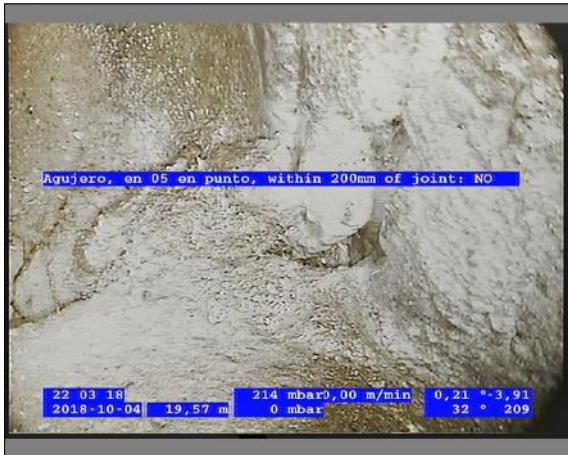
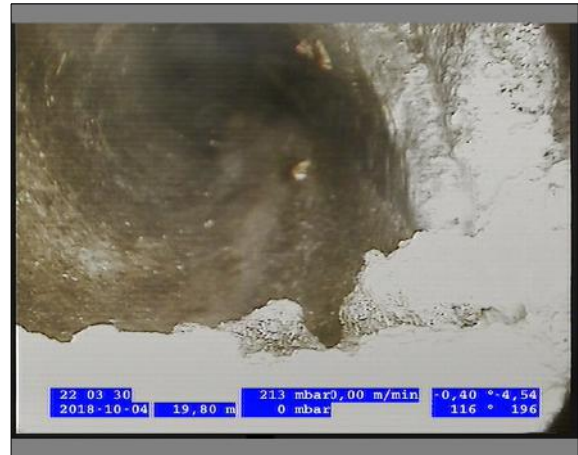
Foto: 1_12A
19,8m, Agujero, en 05 en punto, within 200mm of joint: NO /
Se recomienda realizar la reparacion puntual

Foto: 1_12B
19,8m, Agujero, en 05 en punto, within 200mm of joint: NO /
Se recomienda realizar la reparacion puntual

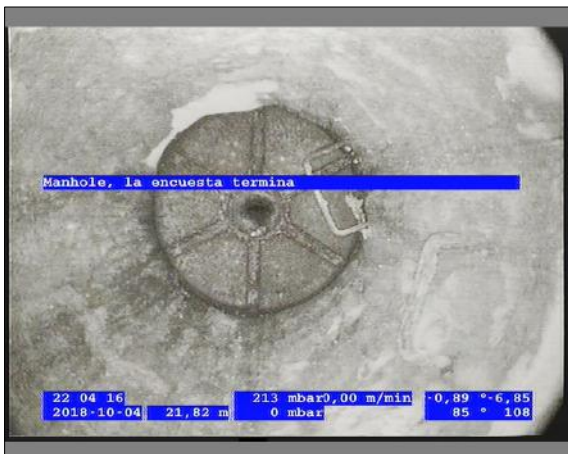
Foto: 1_13A
21,82m, Manhole, la encuesta termina / Ninguna, dentro de los
parámetros admisibles
