Informe de Inspección Televisiva

Calle OE3 Y MIGUEL BARABARAO	Altura PI 1,50 m	Manhole Inicio P2
Ciudad QUITO	Altura PF 2,50 m	Manhole Final P3
Sector SOLANDA	ID Tramo P2 - P3	Dirección Flujo
Equipo CAMARA AUTOPROPULSADA	Longitud Tramo 30,38 m	L. Inspección 15,20 m
Motivo de inspección Conocer estado Estructural y Operacional	Sección Circular	
Año Construido	Medidas 200 mm	
Año renovado	Material Tubo Hormigón Simple	
No. Video 2	# CX en Tramo 0

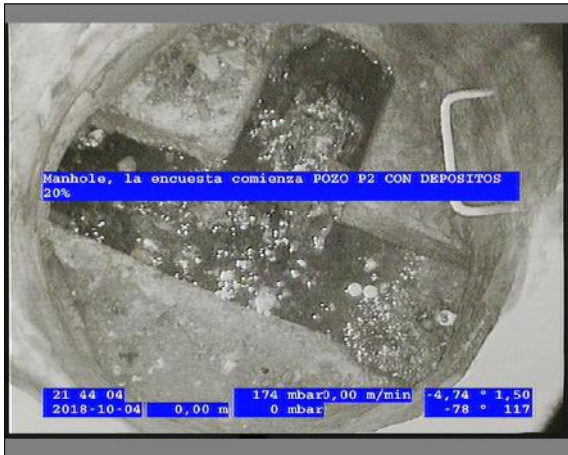
Foto: 2_1A
0m, Manhole, la encuesta comienza / Ninguna, dentro de los parámetros admisibles

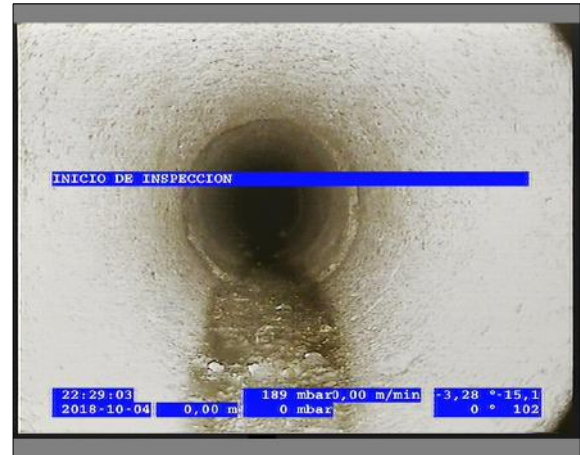
Foto: 2_2A
0m, INICIO DE INSPECCION / Ninguna, dentro de los parámetros admisibles

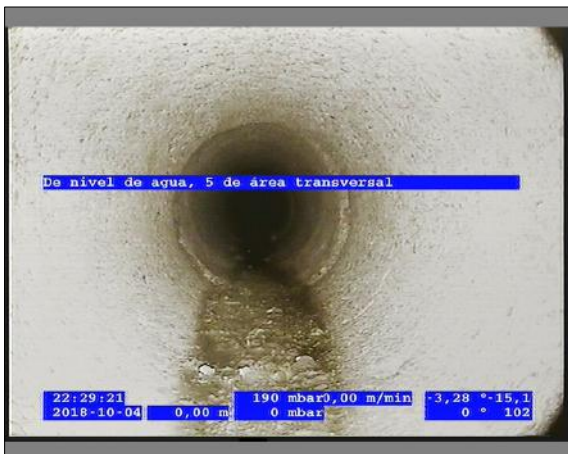
Foto: 2_3A
0m, De nivel de agua, 5 de área transversal / Ninguna, dentro de los parámetros admisibles

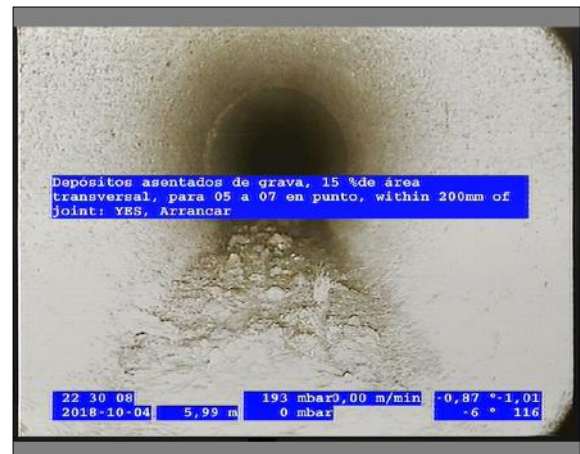
Foto: 2_4A
5,99m, Depósitos asentados de grava, 15 %de área transversal, para 05 a 07 en punto, within 200mm of joint: YES, Arrancar / Se recomienda la limpieza

Recomendación: **SE RECOMIENDA REALIZAR LA LIMPIEZA DEL TRAMO**

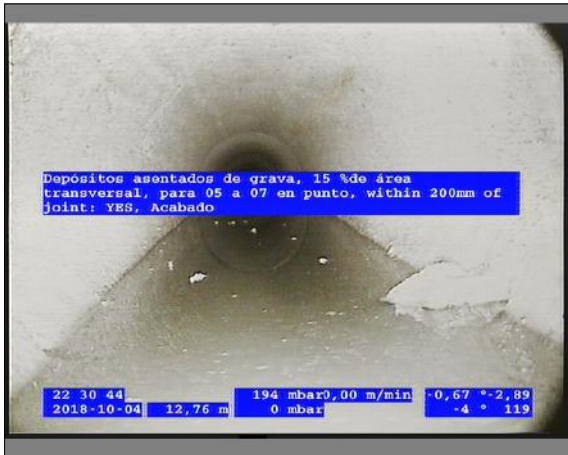
Foto: 2_5A
12,76m, Depósitos asentados de grava, 15 %de área transversal, para 05 a 07 en punto, within 200mm of joint: YES, Acabado / Se recomienda la limpieza

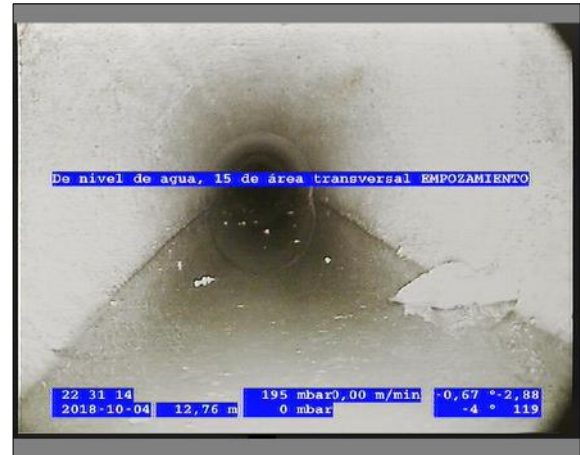
Foto: 2_6A
12,76m, De nivel de agua, 15 de área transversal EMPOZAMIENTO / Se recomienda la limpieza

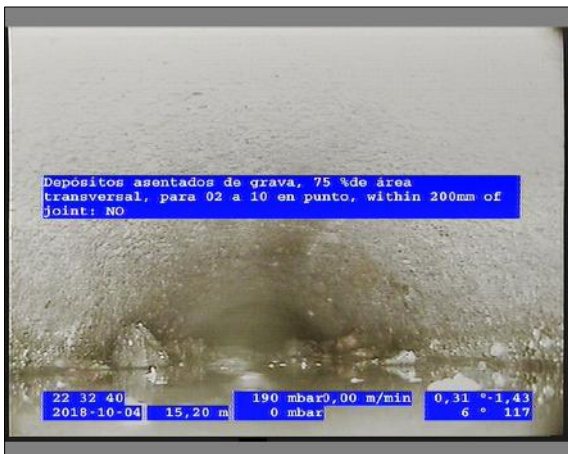
1:120	Posición	Código	Observación	Foto	Grado		
	0,00	AMH	Manhole, la encuesta comienza / Ninguna, dentro de los parámetros admisibles	2_1A			
	0,00	MGO	INICIO DE INSPECCION / Ninguna, dentro de los parámetros admisibles	2_2A			
	0,00	MWL	De nivel de agua, 5 de área transversal / Ninguna, dentro de los parámetros admisibles	2_3A	M 2		
	5,99	C1	DSGV Depósitos asentados de grava, 15 %de área transversal, para 05 a 07 en punto, within 200mm of joint: YES, Arrancar / Se recomienda la limpieza	2_4A	M 3		
	12,76	F1	DSGV Depósitos asentados de grava, 15 %de área transversal, para 05 a 07 en punto, within 200mm of joint: YES, Acabado / Se recomienda la limpieza	2_5A	M 3		
	12,76	MWL	De nivel de agua, 15 de área transversal EMPOZAMIENTO / Se recomienda la limpieza	2_6A	M 2		
	15,20	DSGV	Depósitos asentados de grava, 75 %de área transversal, para 02 a 10 en punto, within 200mm of joint: NO / Se recomienda la limpieza	2_7A	M 5

Foto: 2_7A
15,2m, Depósitos asentados de grava, 75 %de área transversal, para 02 a 10 en punto, within 200mm of joint: NO / Se recomienda la limpieza

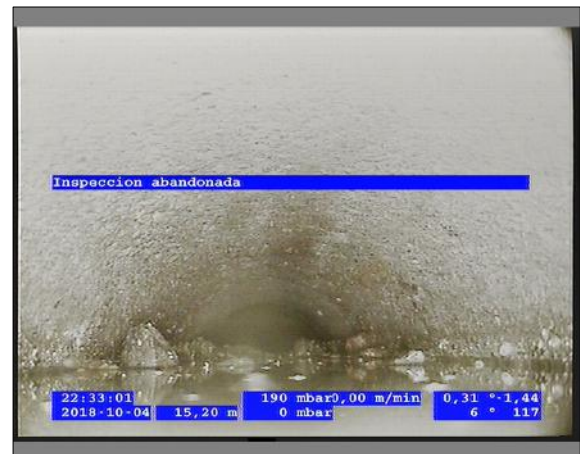
15,20	MSA	Inspeccion abandonada, por depósitos 75% / Se recomienda la limpieza	2_8A			
QSR 0000	QMR 5131	SPR 0	MPR 12	OPR 12	SPRI 0	MPRI 3	OPRI 3

Foto: 2_8A
15,2m, Inspeccion abandonada, por depósitos 75% / Se recomienda la limpieza
