Informe de Inspección Televisiva

Calle OE3 Y MIGUEL BARABARAO	Altura PI 2,50 m	Manhole Inicio P3
Ciudad QUITO	Altura PF 6,60 m	Manhole Final P13
Sector SOLANDA	ID Tramo P3 - P13	Dirección Flujo
Equipo CAMARA AUTOPROPULSADA	Longitud Tramo 40,00 m	L. Inspección 19,08 m
Motivo de inspección Conocer estado Estructural y Operacional	Sección Circular	
Año Construido	Medidas 250 mm	
Año renovado	Material Tubo Hormigón Simple	
No. Video 3	# CX en Tramo 0

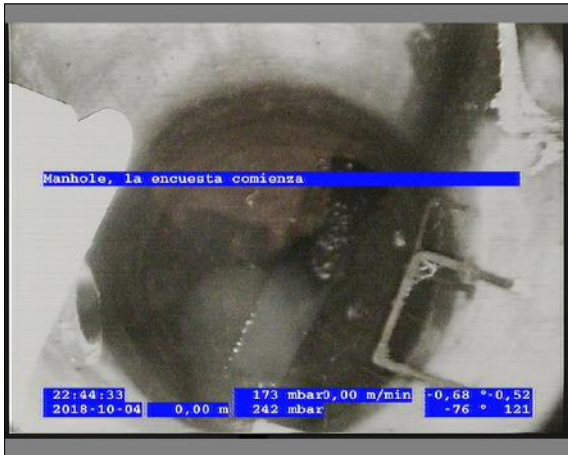
Foto: 3_1A
0m, Manhole, la encuesta comienza / Ninguna, dentro de los parámetros admisibles

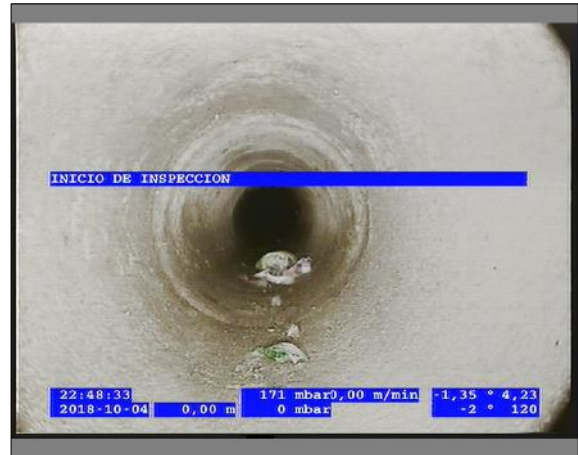
Foto: 3_2A
0m, INICIO DE INSPECCION / Ninguna, dentro de los parámetros admisibles

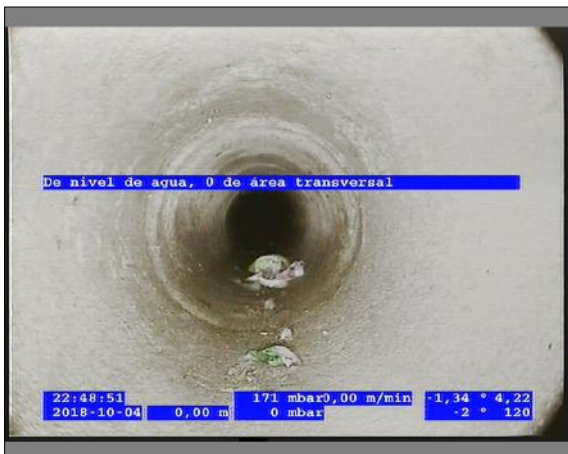
Foto: 3_3A
0m, De nivel de agua, 0 de área transversal / Ninguna, dentro de los parámetros admisibles

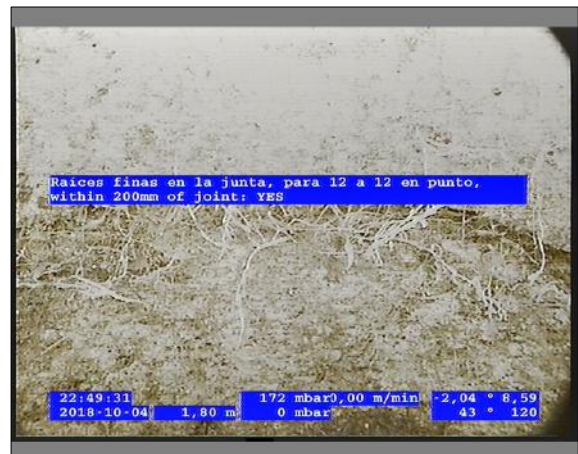
Foto: 3_4A
1,8m, Raíces finas en la junta, para 12 a 12 en punto, within 200mm of joint: YES / Ninguna, dentro de los parámetros admisibles

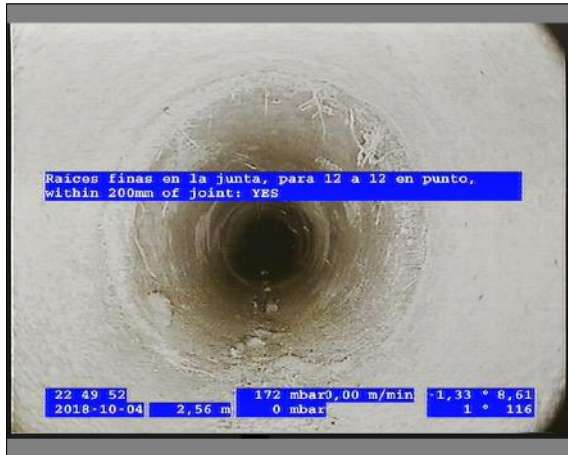
Foto: 3_5A
2,56m, Raíces finas en la junta, para 12 a 12 en punto, within 200mm of joint: YES, Arrancar / Ninguna, dentro de los parámetros admisibles

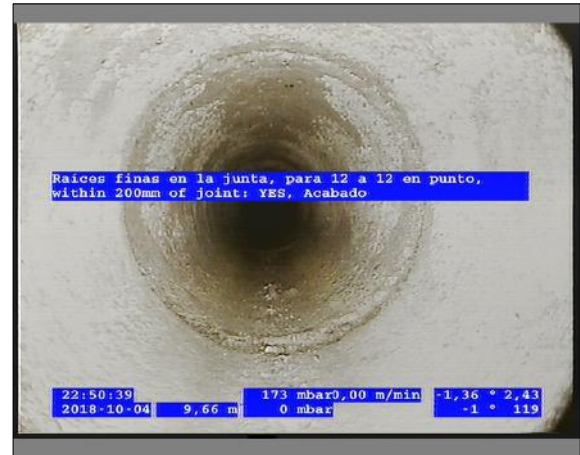
Foto: 3_6A
9,66m, Raíces finas en la junta, para 12 a 12 en punto, within 200mm of joint: YES, Acabado / Ninguna, dentro de los parámetros admisibles

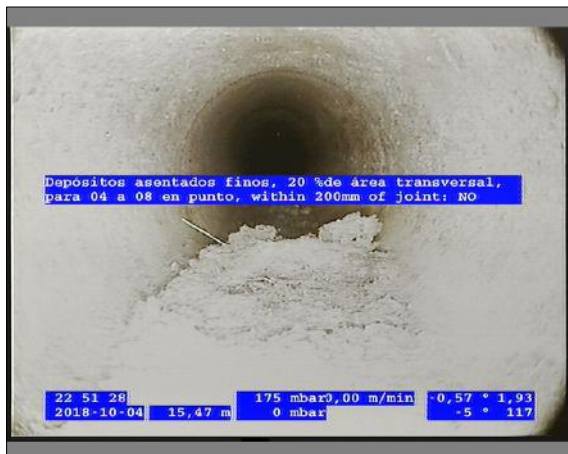
Foto: 3_7A
15,47m, Depósitos asentados finos, 20 %de área transversal, para 04 a 08 en punto, within 200mm of joint: NO / Se recomienda la limpieza

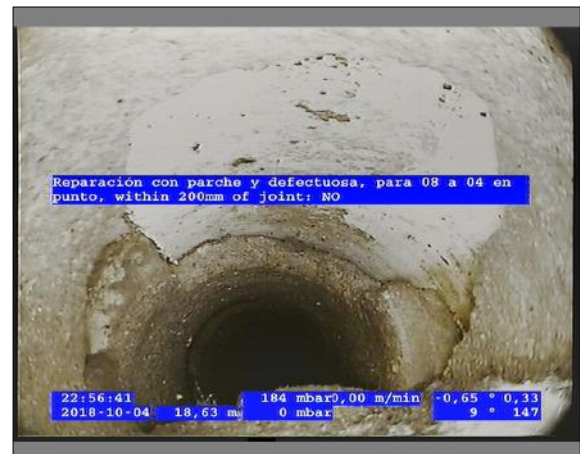
Foto: 3_8A
18,63m, Reparación con parche y defectuosa, para 08 a 04 en punto, within 200mm of joint: NO / Se recomienda realizar la reparación puntual

Recomendación: **SE RECOMIENDA REALIZAR LA REPARACION PUNTUAL Y LA LIMPIEZA DEL TRAMO**

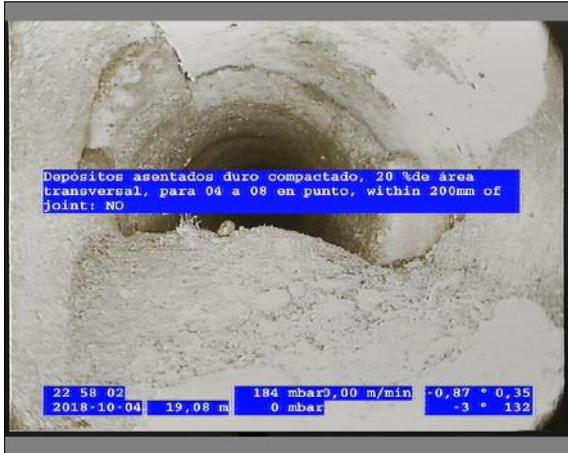
Foto: 3_9A
18,63m, Depósitos asentados duro compactado, 20 %de área transversal, para 04 a 08 en punto, within 200mm of joint: NO / Se recomienda la limpieza

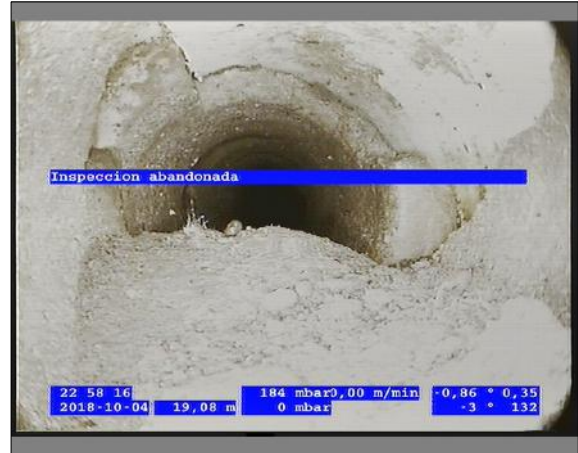
Foto: 3_10A
19,08m, Inspeccion abandonada / Ninguna, dentro de los parámetros admisibles
