## INFORME TÉCNICO

**“ESTUDIO DE ESTADO ACTUAL DE VIVIENDAS AFECTADAS POR  
SUBSIDIENCIA DE SUELOS Y PATOLOGÍAS ESTRUCTURALES - CIUDADELA  
SOLANDA 1”**

**QUITO**

**Octubre 2018**

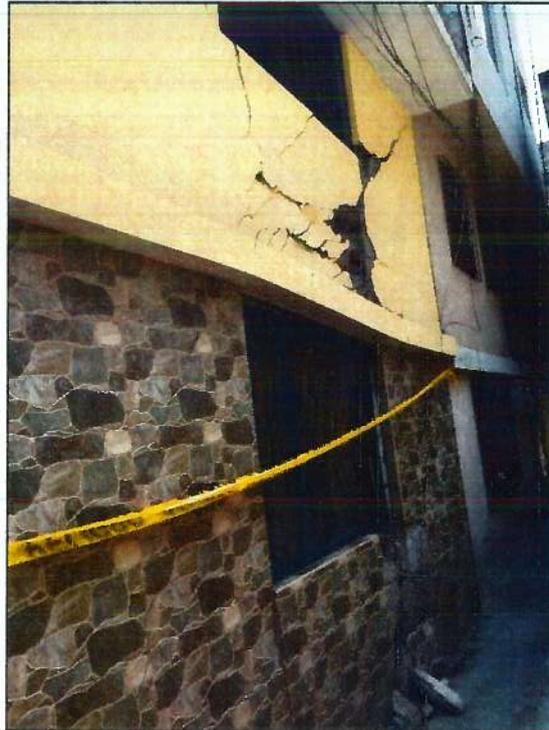
Fotografía 1. Vivienda Pasaje OE4-E y S23F fisurada / Ciudadela Solanda

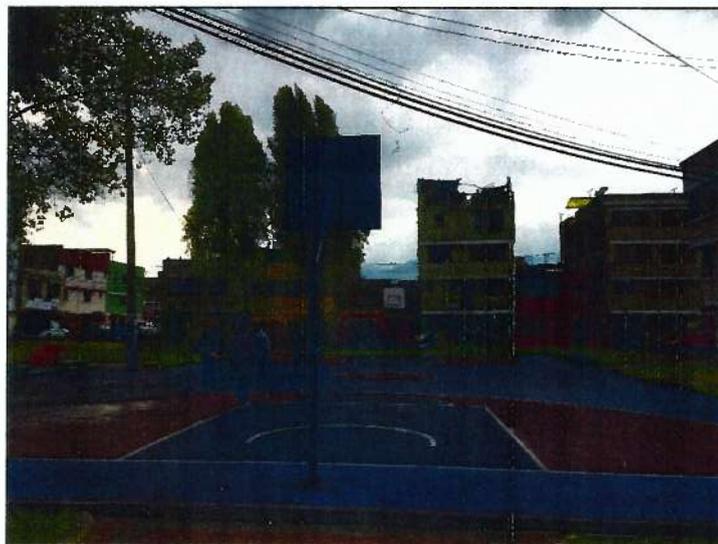
Fotografía 2. Cancha deportiva con asentamientos / Ciudadela Solanda

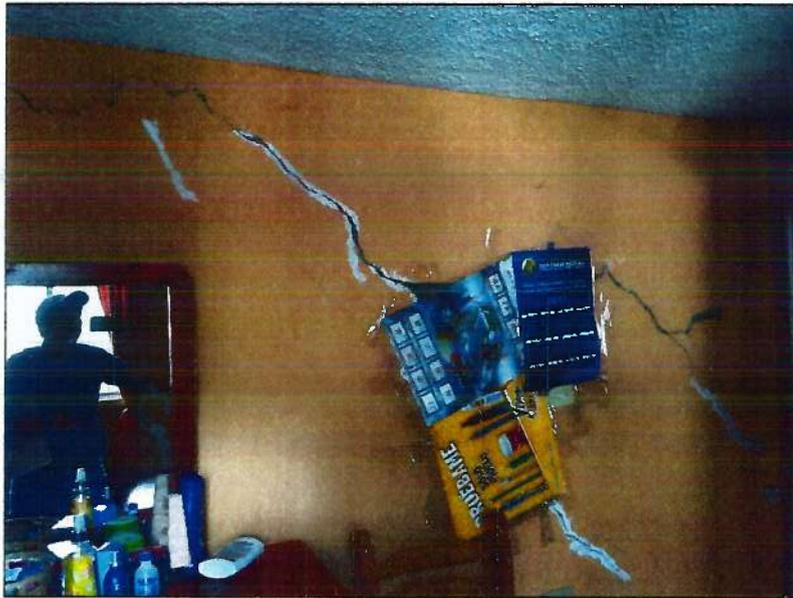
Fotografía 3. Vivienda cerca calle José María Alemán fisurada / Ciudadela Solanda

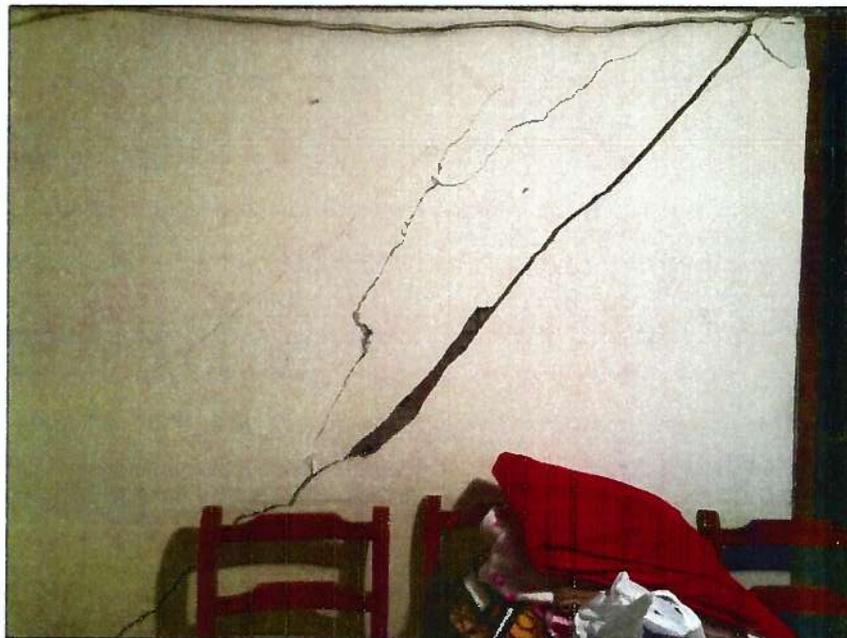
Fotografía 4. Vivienda cerca calle José María Alemán fisurada / Ciudadela Solanda

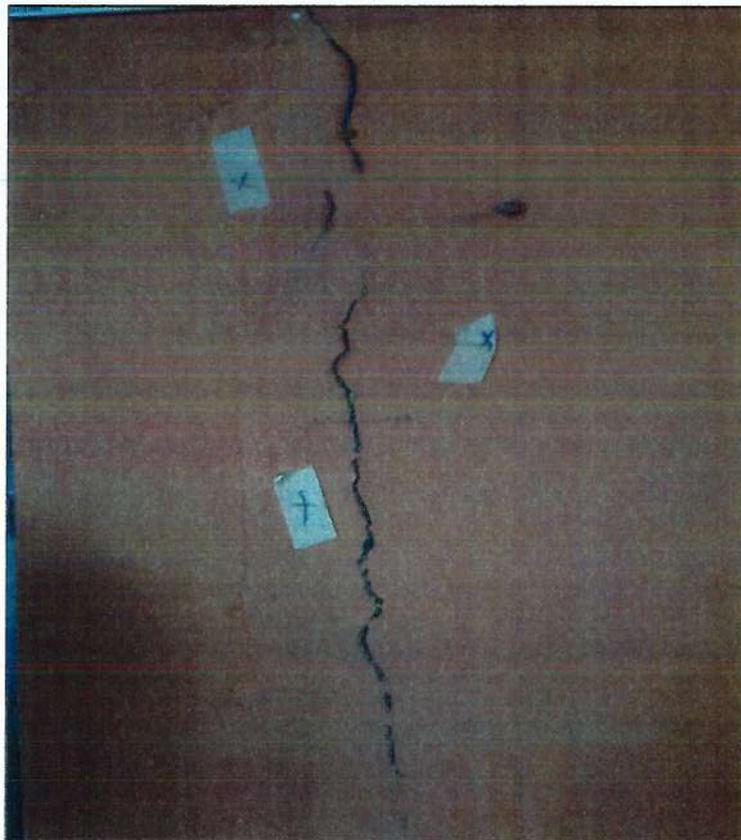
**Fotografía 5.** Vivienda cerca calle José María Alemán fisurada / Ciudadela Solanda

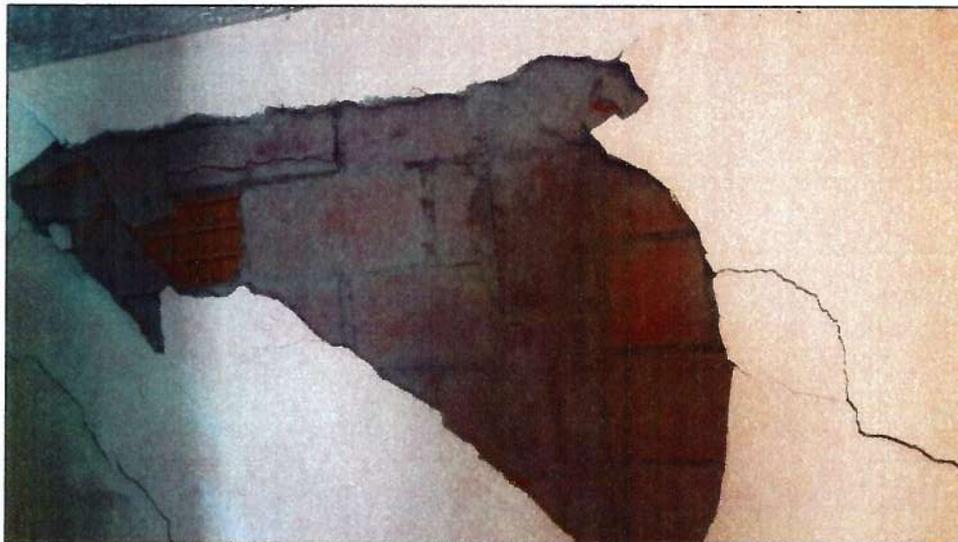
**Fotografía 6.** Vivienda cerca calle José María Alemán fisurada / Ciudadela Solanda

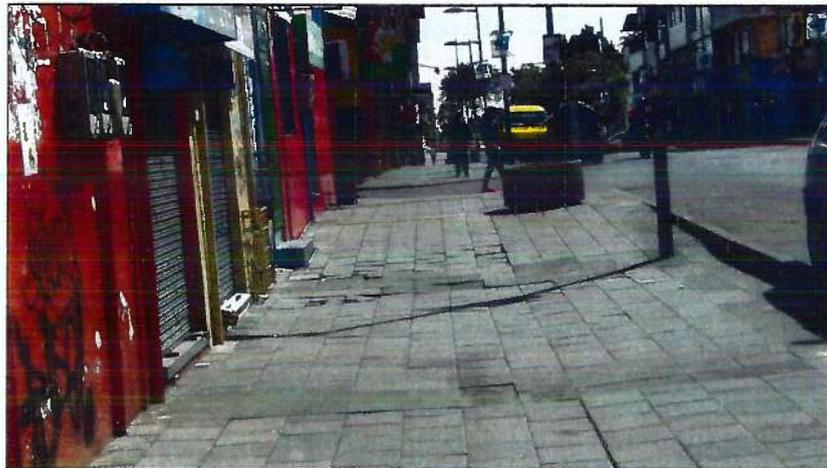
Fotografía 7. Acera calle J fisurada / Ciudadela Solanda

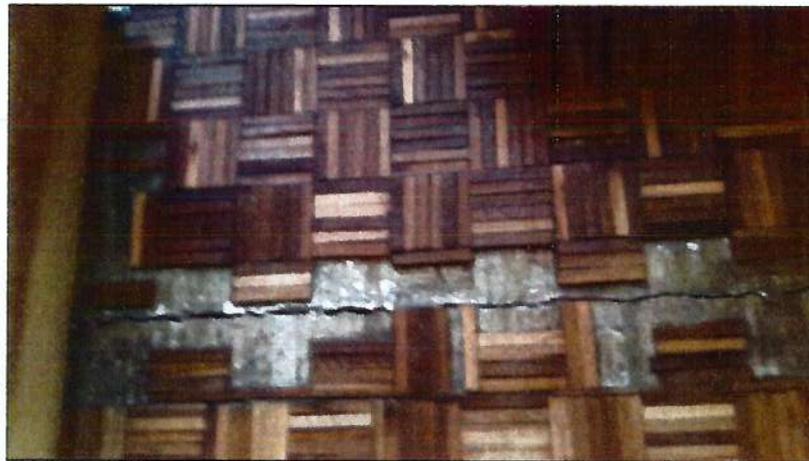
Fotografía 8. Vivienda OE4-E y S22B fisurada / Ciudadela Solanda

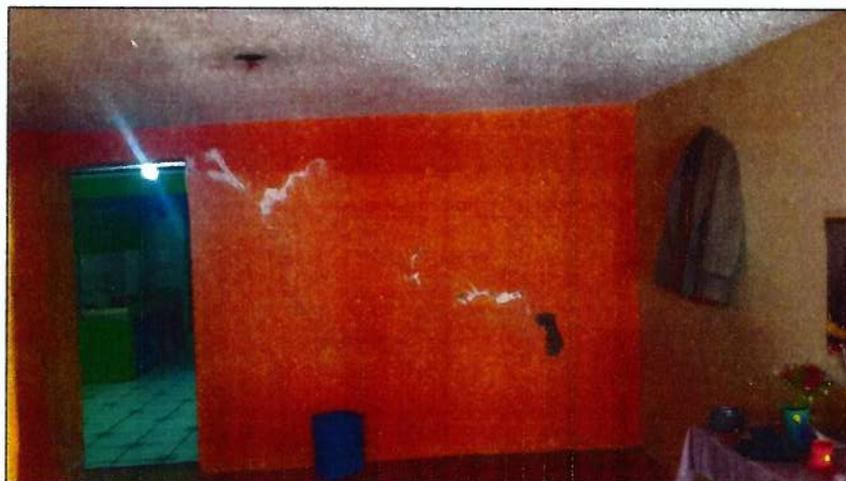
Fotografía 9. Vivienda cerca calle José María Alemán fisurada / Ciudadela Solanda

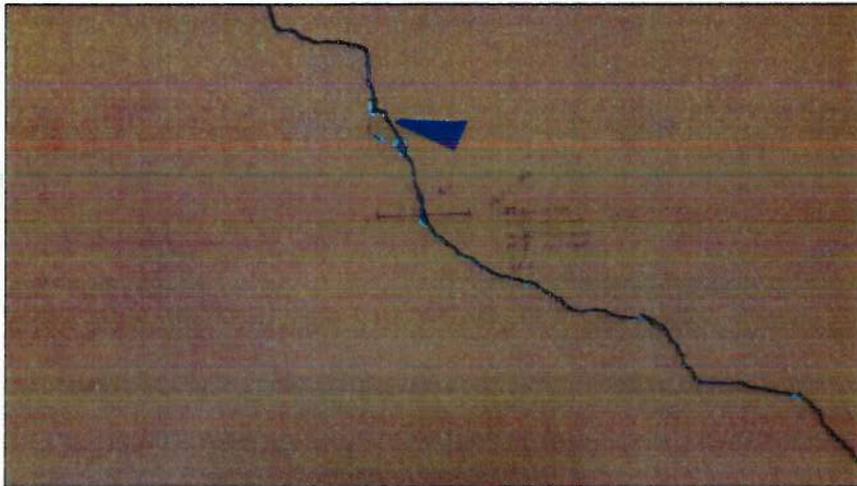
Fotografía 10. Vivienda cerca calle José María Alemán fisurada / Ciudadela Solanda
