**MUNICIPIO DEL DISTRITO METROPOLITANO DE QUITO**

**DIRECCIÓN METROPOLITANA DE GESTIÓN DE RIESGOS**

***DETERMINACIÓN PRELIMINAR DE LA VULNERABILIDAD FÍSICA DE LAS  
EDIFICACIONES DEL SECTOR SOLANDA ETAPAS 1 Y 4***

**Abril – 2019**

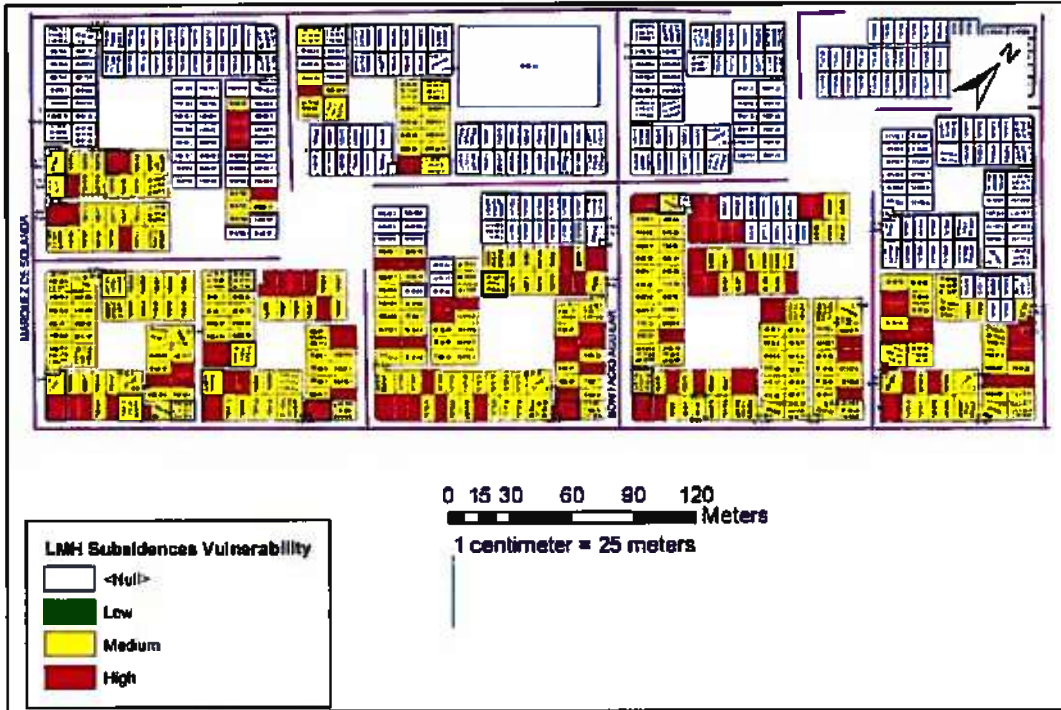
- Vulnerabilidad física de las edificaciones por subsidencia:

En la "Evaluación y Metodología de Evaluación de Vulnerabilidad ante Subsidiencias de suelos y sismos del Sector Solanda Zona 1 de la Ciudad de Quito, Ecuador" de 500 viviendas aproximadamente (396 lotes) se obtuvo como resultado que "...el 23% de las estructuras tienen una alta vulnerabilidad por subsidiencias, 56% tienen una alta vulnerabilidad por sismos, y se combina vulnerabilidad por subsidiencias y sismos 60% de las estructuras tienen alta

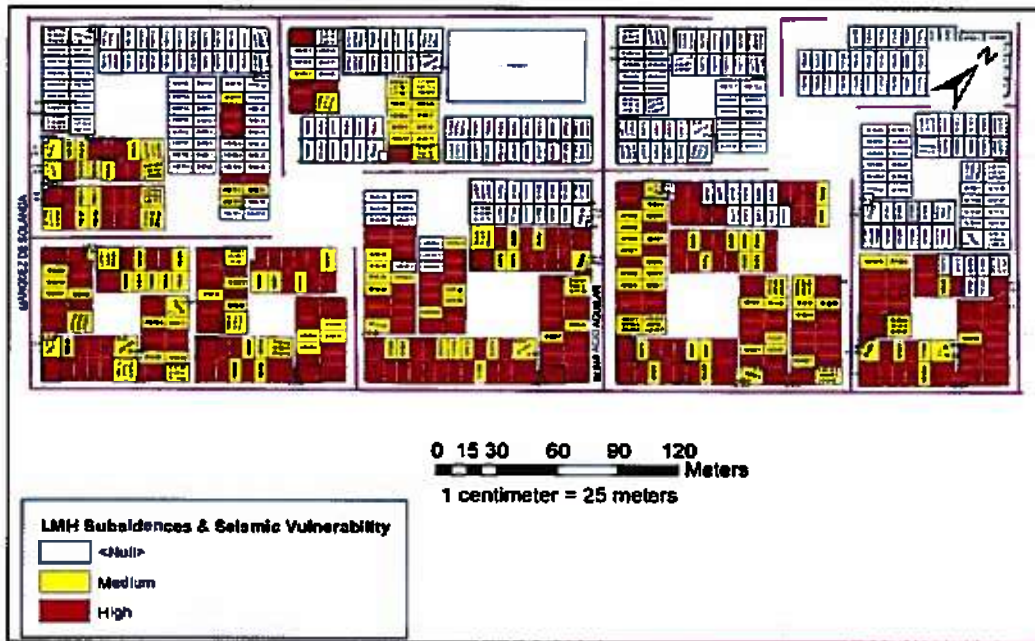
- Vulnerabilidad física de las edificaciones por sismos y subsidencia:

Así también señala que: *"Los edificios informales de más de 3 pisos tienen una alta vulnerabilidad ante subsidencias y sismos. Ya que existen altas probabilidades de que sus cimentaciones no hayan sido planificadas para edificios de esa cantidad de pisos o mayores, esto se puede notar por el tamaño de columnas de secciones muy pequeñas, por esta misma razón las estructuras evaluadas de 3 pisos y especialmente mayores a 4 pisos no son aptas para desempeñarse adecuadamente ante sismos probables en la ciudad de Quito."*
