**INFORME TÉCNICO  
FISURAMIENTO DE CASAS – SOLANDA****1. ANTECEDENTES**

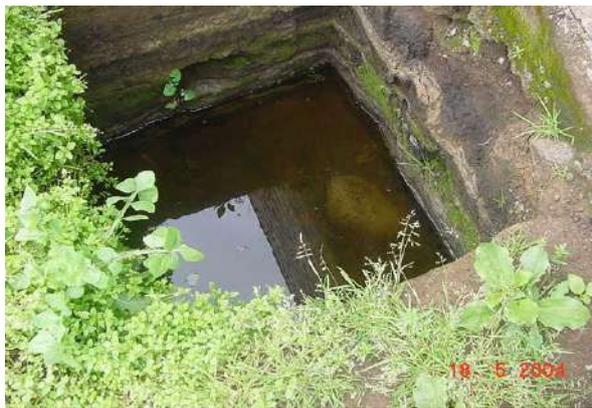
Foto No.1 Perforación para un plinto en sector Solanda, se presenta un material fluvio lacustre, el material arcilloso orgánico y nivel de agua superficial

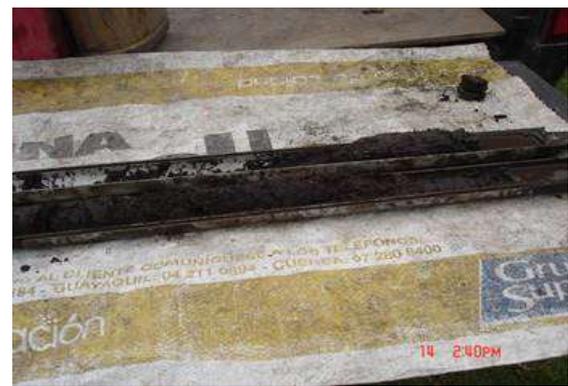
Foto No. 2 Material arcilloso orgánico plástico con alta humedad (turba)

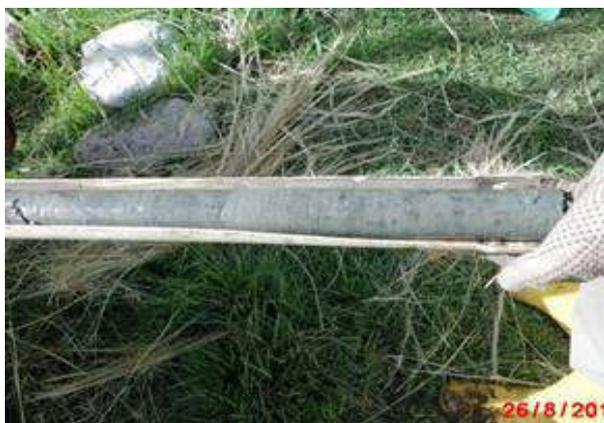
Foto No.3 Bajo la turba se presenta una toba gris verdosa bastante consistente

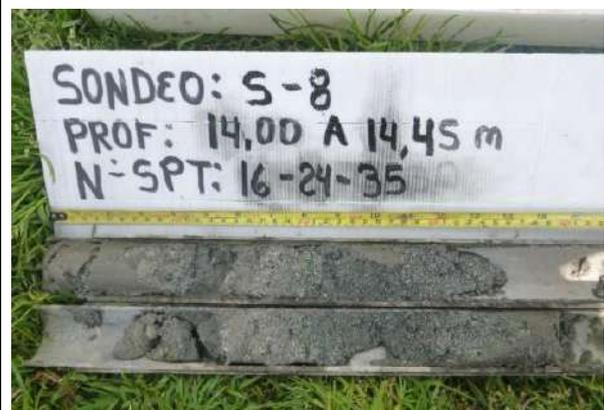
Foto No. 4 Las tobas descansan sobre un material arenoso (posible aluvial)

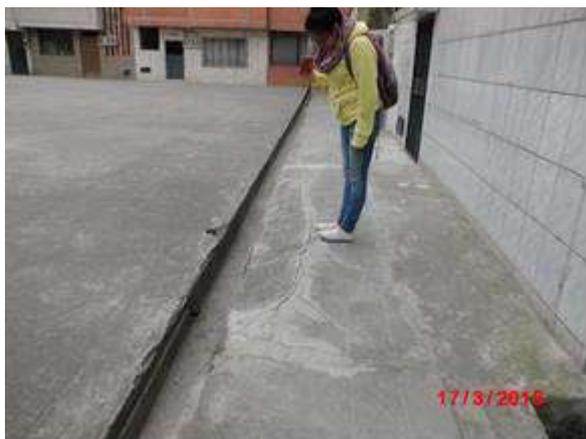
- La presencia de fracturamientos abiertos, hundimientos y levantamientos en diferentes sitios especialmente en los parques, da la medida de que estos suelos blandos están sufriendo un reacomodo, o denominado **deslizamiento retrogresivo**, el mismo que se evidencia, por una serie de simples deslizamientos o acomodos de los suelos plásticos en forma de arrugas, movimiento lento de los estratos superiores blandos sobre estratos más duros; este desplazamiento esta direccionándose hacia los sitios donde existe menor esfuerzo y peso, lo que quiere decir que la masa de material plástico está sufriendo un rompimiento de su equilibrio. (Ver foto No. 4 y 5)

Foto No.4 Levantamiento en forma de ola, en calzada por reacomodo del material plástico

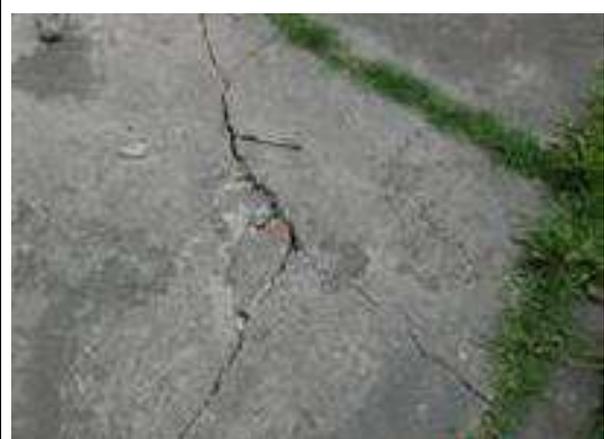
Foto No. 5 Rompimiento del hormigón y abombamiento por migración del suelo plástico.

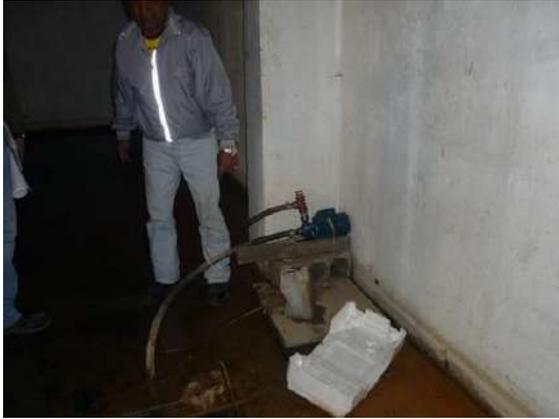
Foto No.7 Proceso de bombeo por nivel freático alto

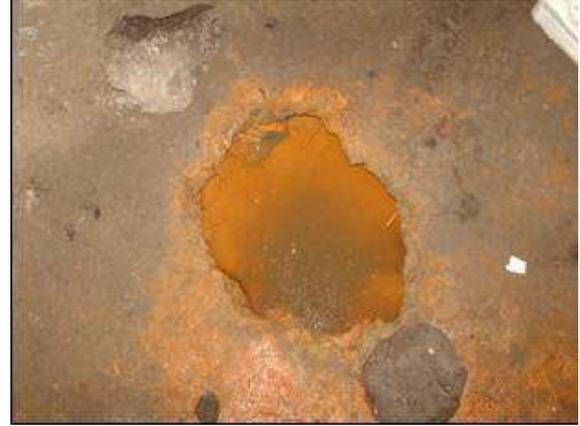
Foto No. 8 Presencia de nivel freático en superficie.

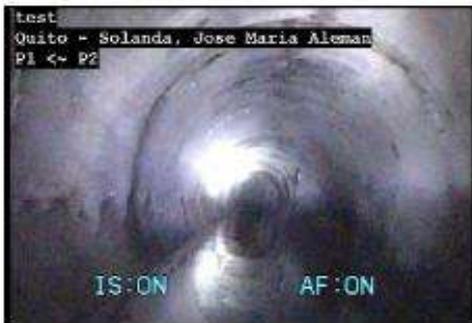
Foto: 1\_4A  
0m, Fractura longitudinal, en 09 en punto, within 200mm of joint: NO, Arrancar / Se recomienda la reparación total del tramo.

Foto No.11 Colector Av. José Alemán, tramo J7-J18 fractura longitudinal

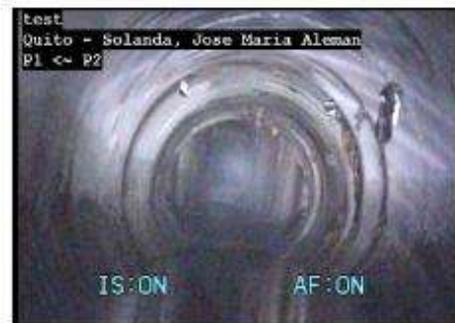
Foto: 1\_5A  
30m, Fractura longitudinal, en 09 en punto, within 200mm of joint: NO, Acabado / Se recomienda la reparación total del tramo.

Foto No. 12 Colector Av. José Alemán, tramo J7-J18, Fractura longitudinal.

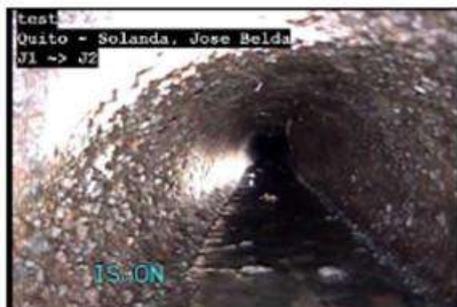
Foto: 5\_A  
0m, Agregado Protuberante por causa desconocida, para 12 a 12 en punto, within 200mm of joint: NO / Se recomienda realizar la reparación total.

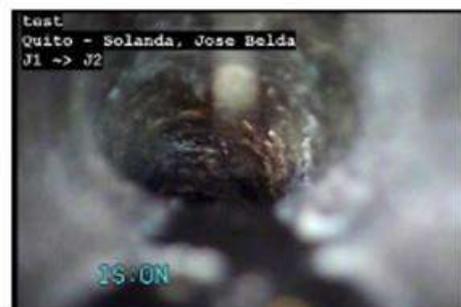
Foto: 6\_A  
7m, Alineación Izquierda Abajo, 15 % / Se recomienda realizar la reparación total.

Foto No.13 Colector José Belda, deterioro de tubería, se ve el agregado

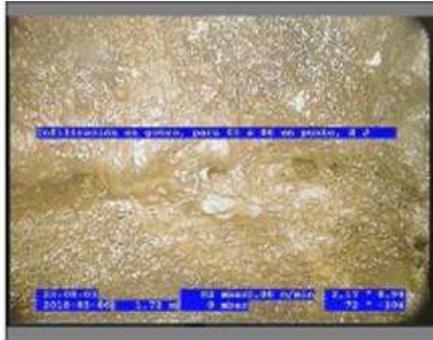
Foto: 1\_3A  
1,72m, Infiltración en goteo, para 03 a 06 en punto, # J / Se recomienda realizar la reparación puntual

Foto No. 14 Colector José Belda, presenta levantamiento de tubería

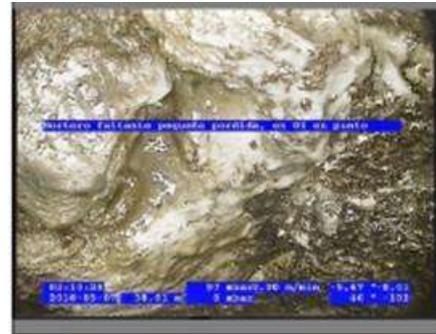
Foto: 6\_3A  
35,61m, Mortero faltante pequeña pérdida, en 04 en punto / Se recomienda realizar la reparación puntual

Foto No.15 Pasaje M, presenta filtraciones

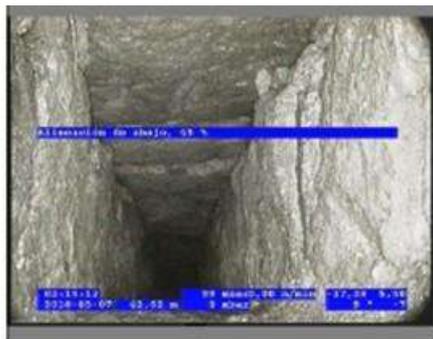
Foto: 6\_12A  
42,62m, Alineación de abajo, 45 % / Ninguna, dentro de los parámetros admisibles

Foto No.16 Pasaje M, se manifiesta filtraciones

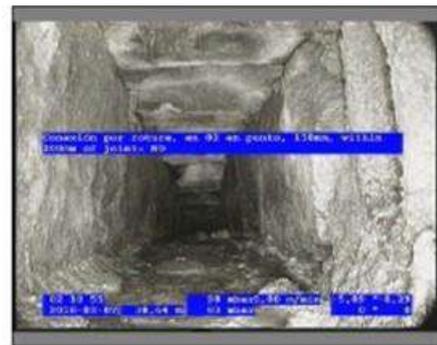
Foto: 6\_10A  
39,02m, Conexión por rotura, en 02 en punto, 150mm, within 200mm of joint: NO / Ninguna, dentro de los parámetros admisibles

Foto No.17 En Pasaje M cambia a colector cuadrado, tiene pendiente

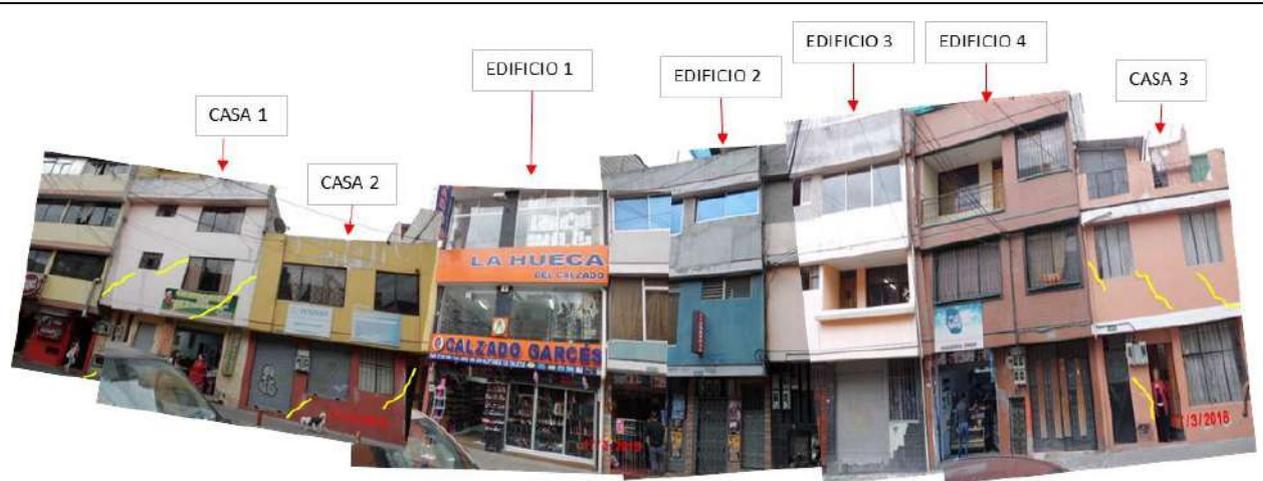
Foto No.19 Edificios se asientan y levantan a casas de menor peso

Como podemos ver en el mosaico de fotos, los edificios 1, 2, 3 y 4, están cargando sobre el suelos plástico, el mismo que al no tener donde desplazarse, simplemente busca donde ubicarse y en forma de olas se levanta a los costados, provocando el levantamiento de las casas 1, 2 y 3 que son de menos peso, en esta foto se ha remarcado las fisuras para que se entienda el proceso y podemos aseverar que las fisuras de las casas 1 y 2 tienen su dirección hacia el edificio 1 y las fisuras de la casa 3 se dirigen hacia el edificio 4.

En los edificios 1, 2 y 3 no se presentan fisuras, en el edificio 4 se aprecia ligeras fisuras a 45° en el primer piso que posiblemente son antiguas; mientras tanto las casas 2 y 4, exhiben fisuras grandes con apertura y trizamiento de los materiales de las paredes a 45° con dirección a las estructuras más altas, esto debido el mayor esfuerzo que tienen al friccionarse con los edificios; por otro lado la casa 1, se presentan fisuras de leves a moderadas, pero su direccionamiento es hacia los edificios 1 y 2.

En la parte posterior de estos edificios, las casas al ser bajas y de menor peso, están inclinándose hacia los edificios 1, 2, 3 y 4 y las fisuras en las paredes colindantes son verticales y en las paredes laterales la dirección preferencial es a 45° con dirección hacia los edificios.

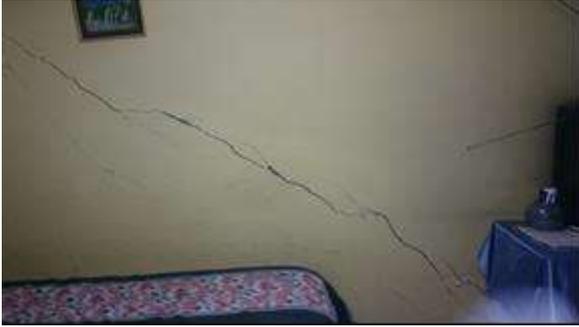
Foto No. 20 Fisuras moderadas a graves en casa Oe4-153

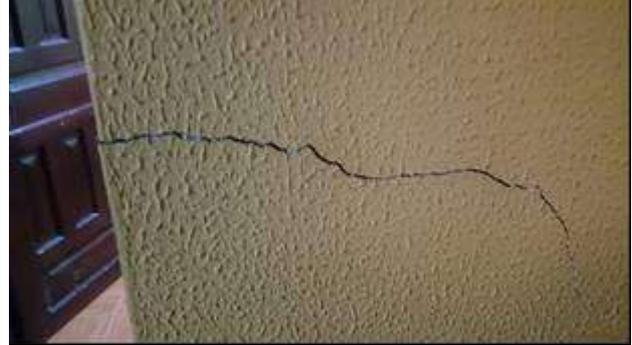
Foto No. 21 Fisuras moderadas a graves en casa Oe4-153

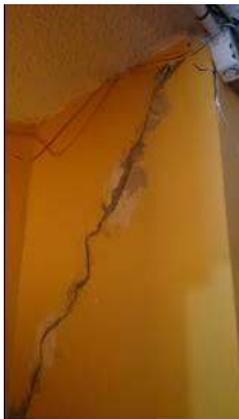
Ninguna de las casas inspeccionadas presenta fisuras en las estructuras como son las columnas, vigas y losas; las casas Oe4-163 y Oe4-191 son las que presentan un mayor grado de fracturamiento, encontrándose grietas abiertas que se ve de lado a lado.

Foto No. 24 Fisuras graves en casa Oe4-163, pasa al otro lado

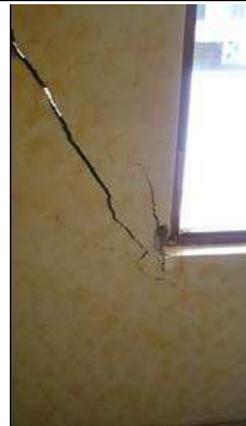
Foto No. 25 Fisuras graves abierta en casa Oe4-163

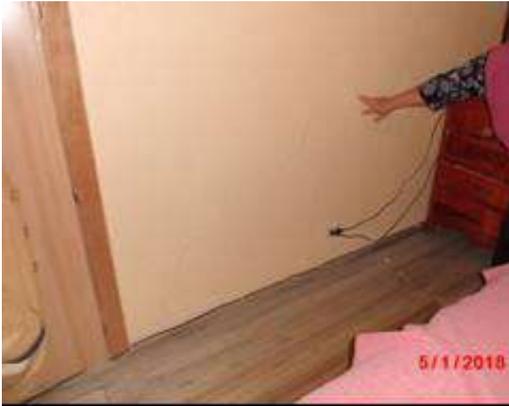
Foto No. 26 Fisuras moderadas en pared compartida casa S21-95

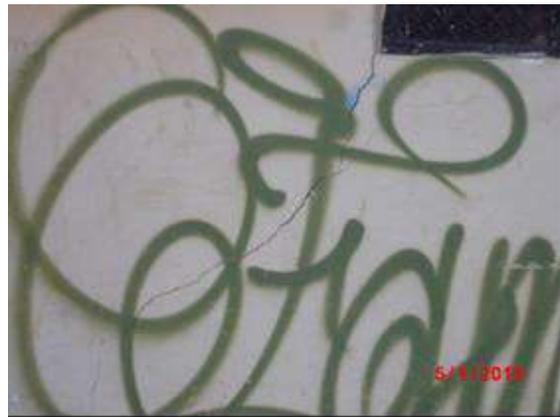
Foto No. 27 Fisuras graves abierta en fachada de casa Oe4-153

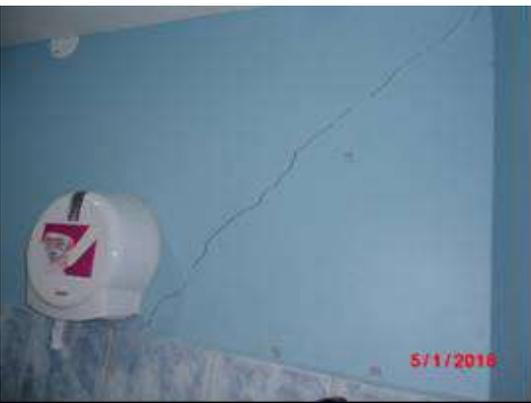
Foto No. 28 Fisuras abiertas en pared interior de casa Oe4-153

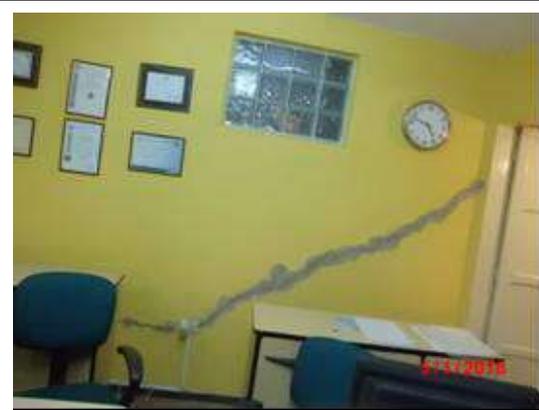
Foto No. 29 Fisuras abiertas y desplazadas en paredes interiores casa Oe4-163

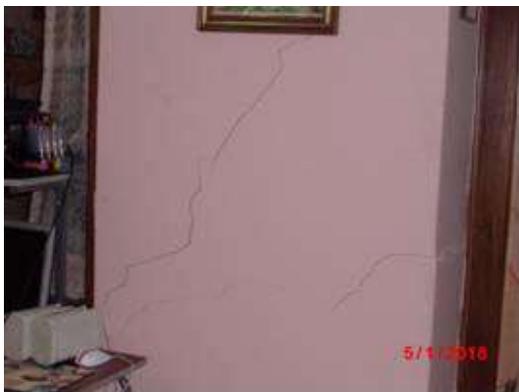
Foto No. 30 Fisuras abiertas en pared interior de casa Oe4-163

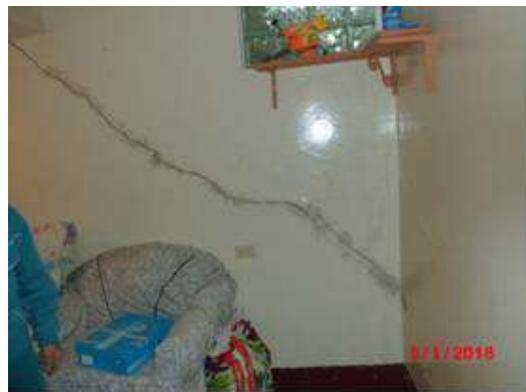
Foto No. 31 Fisuras abiertas y desplazadas en paredes interiores compartidas casa Oe4-163

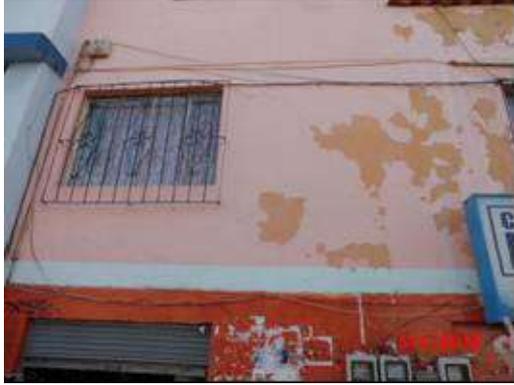
Foto No. 32 Fisuras leves en fachada de casa Oe4-144 del Pasaje S22

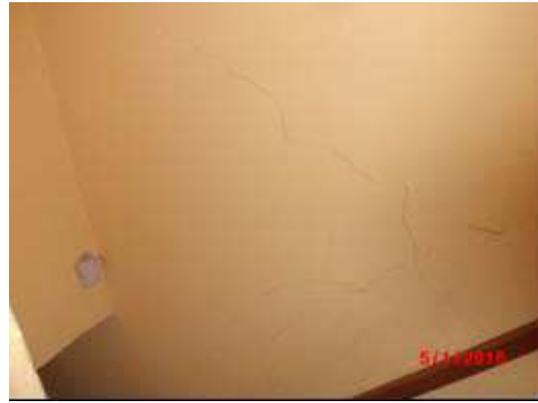
Foto No. 33 Fisuras leves a moderadas en paredes interiores compartidas casa Oe4-144, Pasaje S22

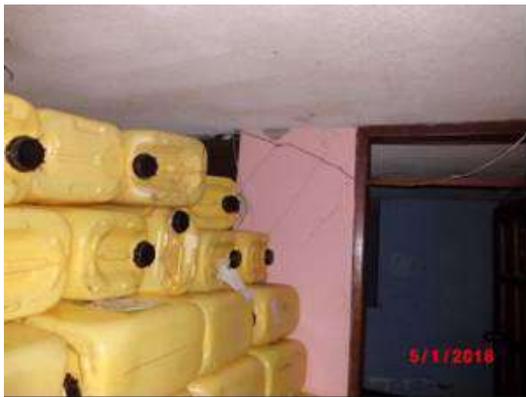
Foto No. 34 Fisuras graves abiertas en paredes interiores de casa Oe4-180 del Pasaje S22

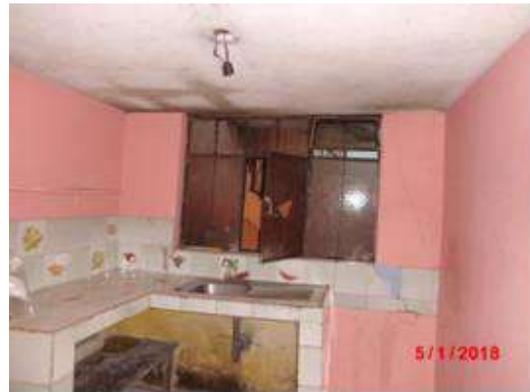
Foto No. 35 Fisuras moderadas en paredes interiores y rotura de vidrios de casa Oe4-180, Pasaje S22
