Informe del Estudio de Prospección Arqueológica mediante la Técnica Geofísica en la Plaza de San Francisco y la Calle Cuenca, zona de construcción del Metro de Quito (INPC No-081-2015)

Equipo consultor de arqueología

Equipo consultor de geofísica

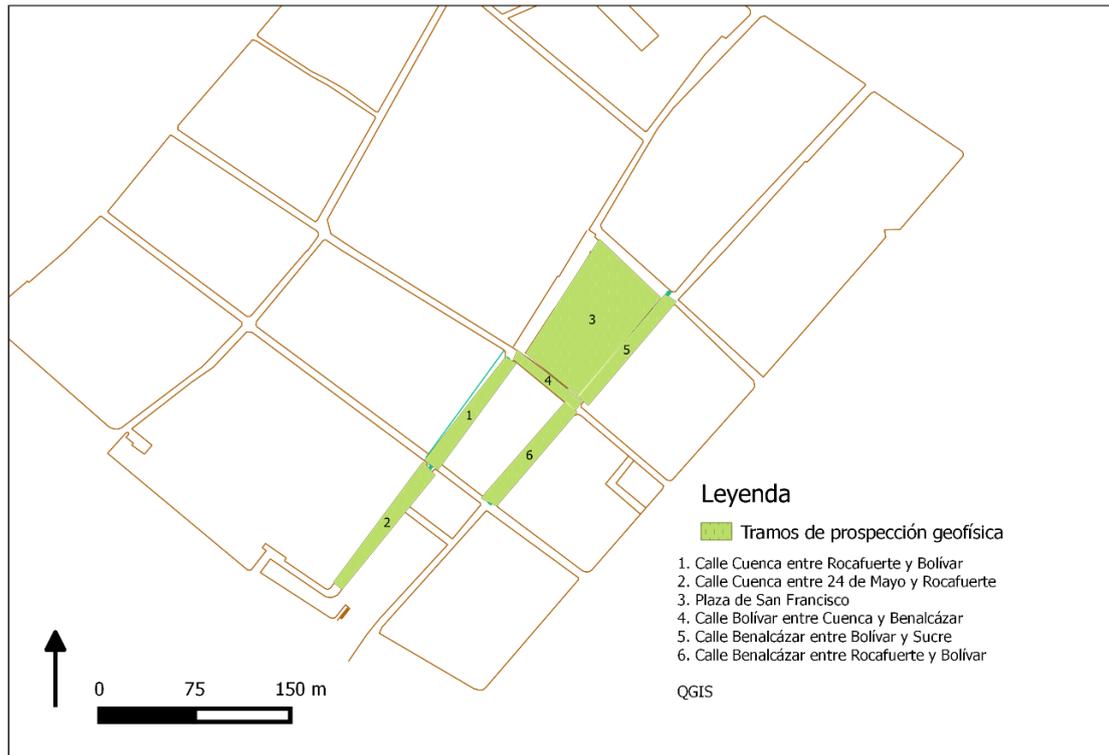
Figura 1. Plano con los tramos de la prospección

La prospección geofísica se llevó a cabo en 6 tramos (Figura 1) los cuales han sido sometidos a investigación bibliográfica desde el punto de vista arqueológico usando documentos de la historia y de la etnohistoria de Quito y la información de trabajos de mitigación arqueológica en áreas aledañas a la zona prospectada. Los tramos del 1 al 6 se describen en términos de referencias históricas, mostrando las anomalías encontradas mediante la prospección geofísica, indicando las probables interpretaciones arqueológicas de las anomalías producidas por los resultados del georadar y de la tomografía eléctrica, proponiendo algunas conclusiones y proporcionando las recomendaciones técnicas para los planes inmediatos de rescate arqueológico. El Tramo 1 corresponde a la calle Cuenca entre Rocafuerte y Bolívar, el Tramo 2 consiste en la calle Cuenca entre 24 de Mayo y Rocafuerte, el Tramo 3 es la plaza de San Francisco, el Tramo 4 es la cuadra de la calle Bolívar entre Cuenca y Benalcázar, el Tramo 5 incorpora la calle Benalcázar entre Bolívar y Sucre y finalmente, el Tramo 6 constituye la calle Benalcázar entre Rocafuerte y Bolívar.

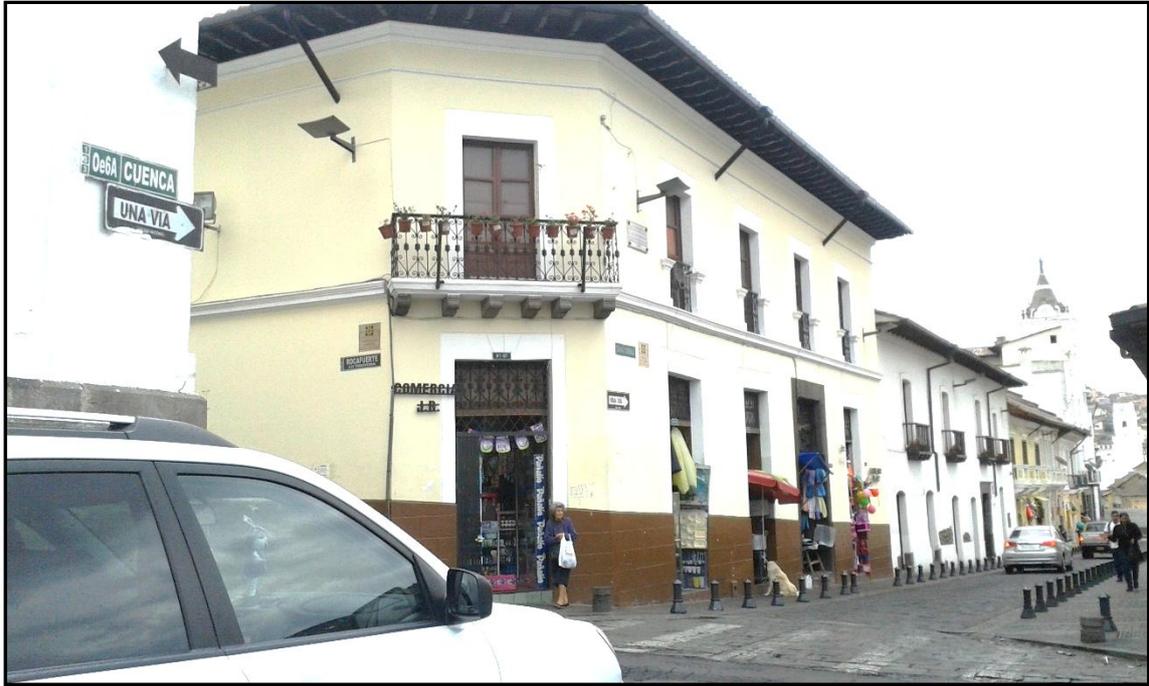
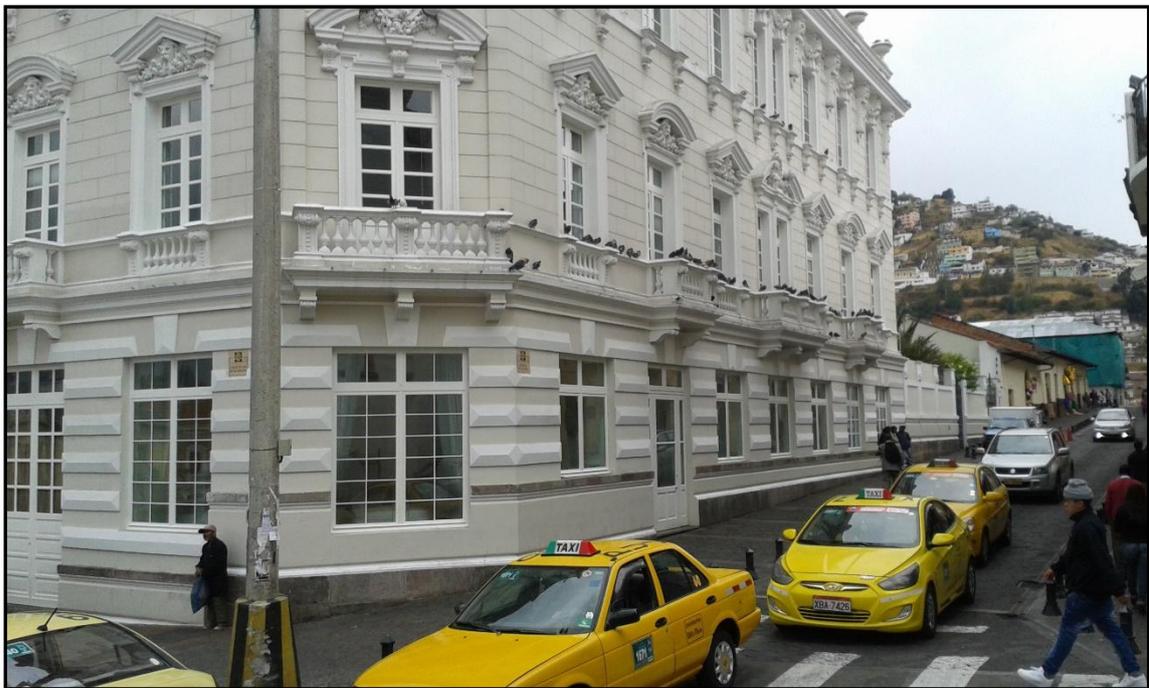
Tramo 1: Calle Cuenca entre Rocafuerte y Bolívar

En el Tramo 1 se han detectado 9 anomalías sobre la calzada de la calle Cuenca, posiblemente debajo de los 80 cm de profundidad. La cantidad de otras anomalías corresponden a probables tubos y paquetes de tubería moderna para servicios de agua, alcantarillado público como de electricidad y telefonía. No se advierte un patrón que indique recurrencia espacial de estas anomalías por lo cual es complejo elucubrar sobre las mismas sin la subsiguiente etapa de excavación arqueológica. Al tratarse de la calle, un espacio público por excelencia, se espera que sea un sitio en donde se podrían encontrar distintos tipos de basuras de tipo doméstico tanto de los habitantes de las casas como de las monjas que vivieron en el Convento de Santa Clara.

En base a los planes constructivos del Metro de Quito se sugiere que no hace falta un plan de rescate para las anomalías del Tramo 1 por cuanto la calle Cuenca no será intervenida con trabajos de excavación superficiales ni de remoción de tierras desde la superficie, por lo cual no se recomienda el rescate arqueológico sobre las anomalías por medio de la excavación sistemática.

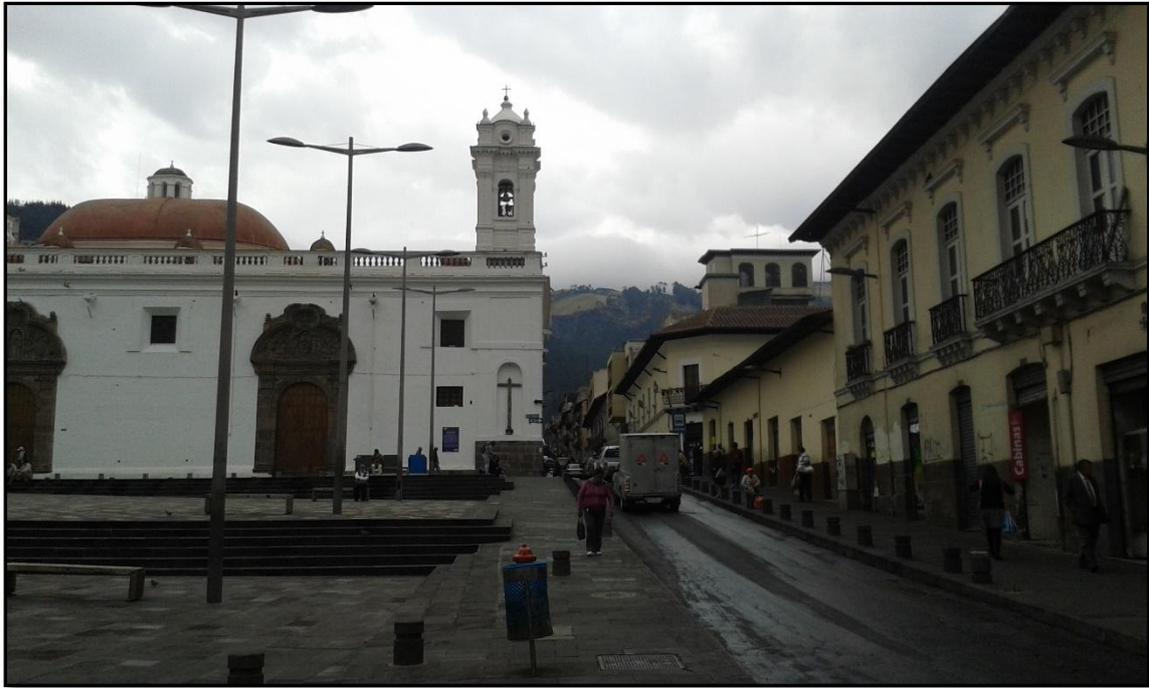
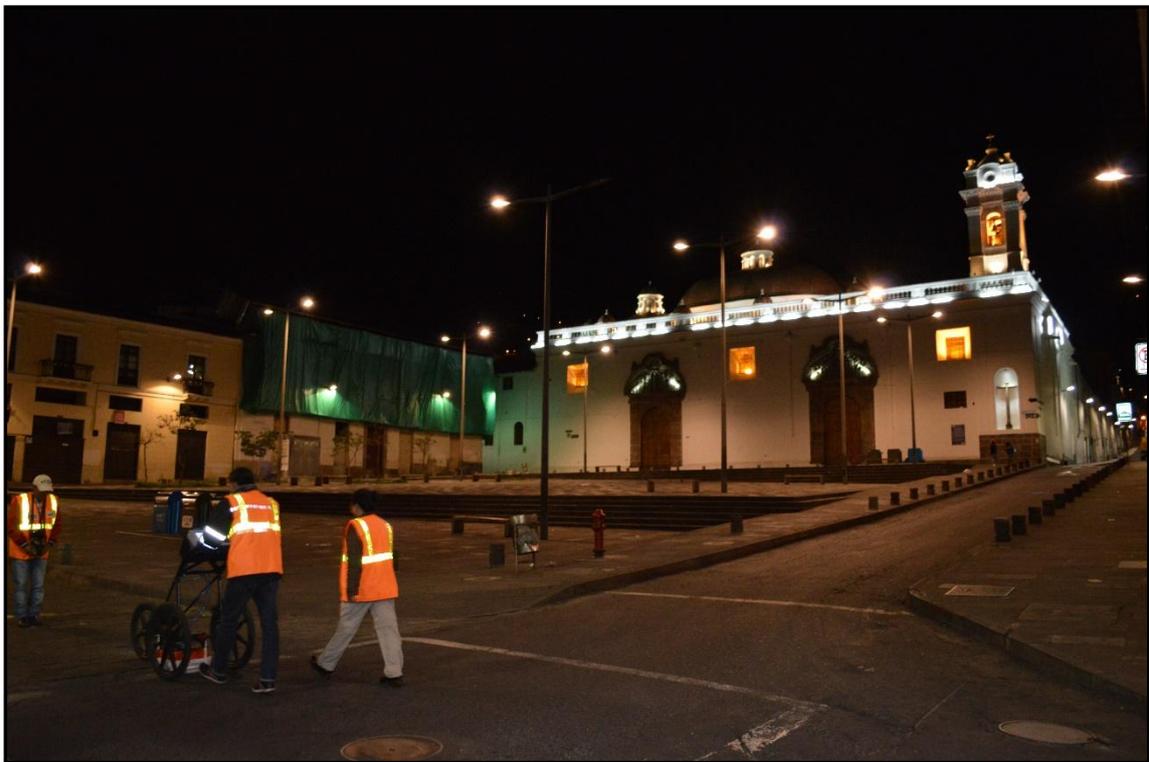
Tramo 2: Calle Cuenca entre 24 de Mayo y Rocafuerte

En este Tramo 2, la calle Cuenca atraviesa la plazuela de Santa Clara hasta llegar en el sur a la Quebrada de la 24 de Mayo. Las referencias históricas indican que fueron pocas las casas y los vecinos hasta entrado el Siglo XVIII. La mención de la carnicería del Convento de Santa Clara podría resultar interesante si se determinan restos óseos de animales en una cantidad diferente al resto de áreas, por cuanto esta cuadra estuvo poblada por gente de clase alta y algunos inmigrantes de otras provincias. El tipo de anomalías de este tramo son similares en tamaño y profundidad al tramo anterior, en este caso se han determinado 7 sobre la calzada de la Cuenca.

En base a los planes de la construcción del Metro de Quito para el Tramo 2 de prospección, se ha determinado que por cuanto la calle Cuenca no será intervenida con trabajos de excavación superficiales ni de remoción de tierras desde la superficie, no se requiere de un trabajo de rescate las anomalías identificadas.

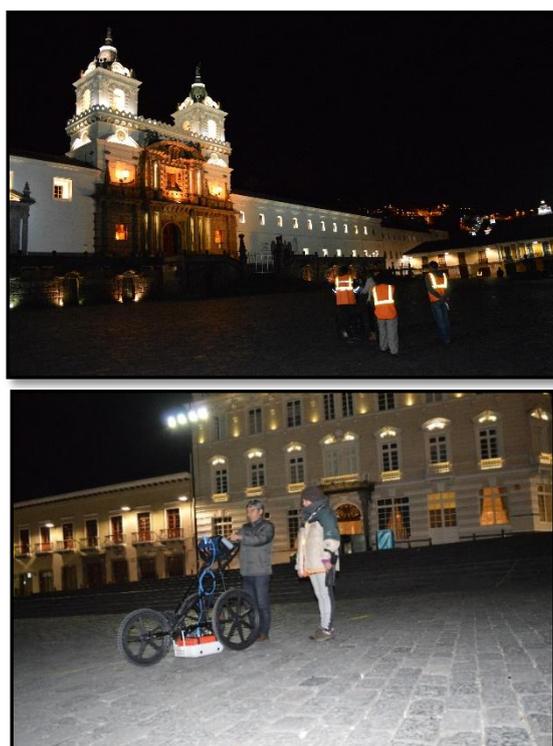
Figura 7. Prospección con georadar en la plaza de San Francisco

Ver informe geofísico que antecede al presente reporte para obtener los resultados para la exploración del subsuelo de la plaza de San Francisco (Vázquez 2015). Nuestro equipo acompañó durante las cuatro noches de la prospección al equipo de Alfredo Vázquez (Figura 7).

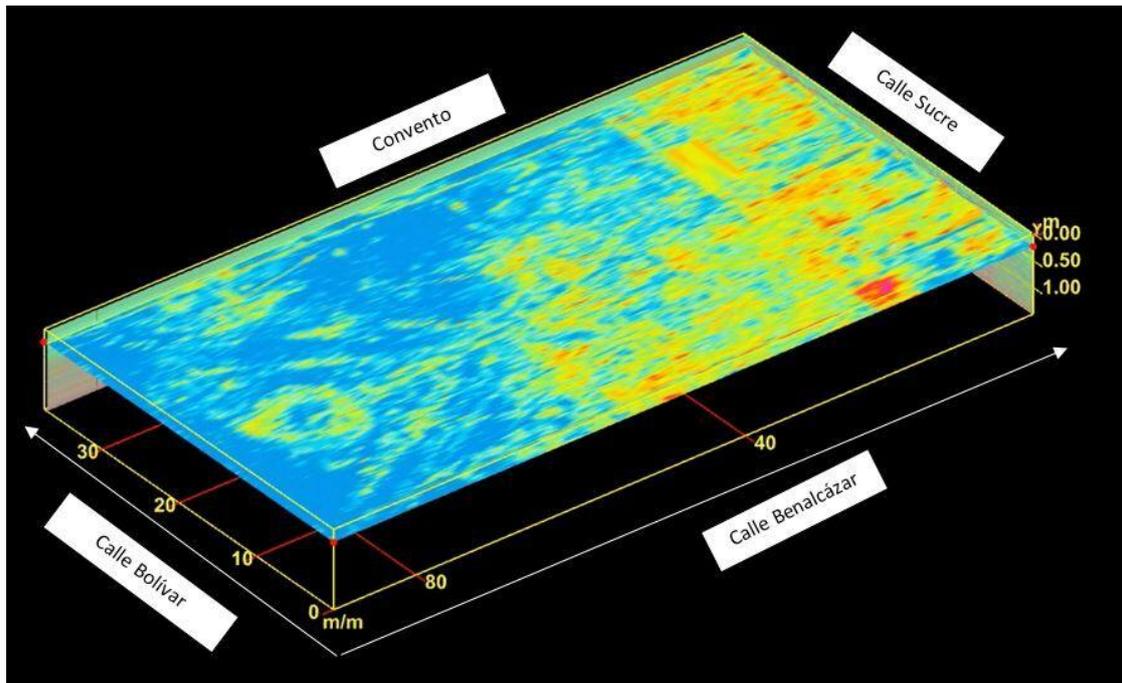
Figura 8. Georadar y resultados del georadar

El reporte geofísico de Alfredo Vázquez (2015) indica que en la plaza de San Francisco hay 12 anomalías, de las cuales hay 8 que se encuentran en zona de riesgo ante la construcción de la Estación San Francisco. Las anomalías 1 y 2 (Figuras 8 y 9) se localizan en la sección sureste de la plaza corresponden a dos probables estructuras circulares. La número 1 es de mayor tamaño y se ubica entre 70 y 80 cm debajo de la superficie actual del suelo, mientras que la segunda se encuentra entre 90 y 100 cm bajo superficie. Las otras cuatro están ubicadas en la sección nor-central de la plaza cerca de las escalinatas principales. Ambas anomalías son circulares, la una de casi 10 metros de diámetro y la otra de menor tamaño (Figura 10), cabe la posibilidad de que sean los viejos cimientos de estructuras arqueológicas. Las anomalías 8, 10, 12, 13, 14 y 16 se encuentran cerca del filo sur de las gradas de la plaza, y también requieren un plan de mitigación.

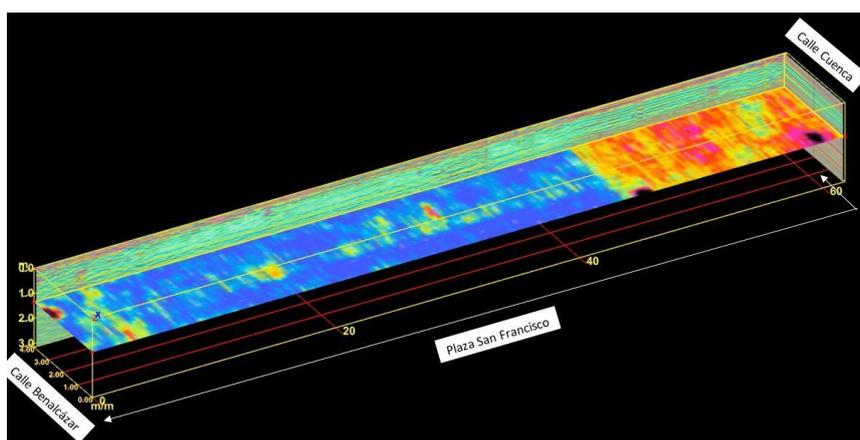
Figura 12. Resultados del georadar debajo de la calle Bolívar

En la calle Bolívar, al oeste de la plaza de San Francisco fueron identificadas 4 anomalías, dos en los extremos y una en el medio, pero también una mayor que corre de oeste a este en descenso por mitad de la calle y tiene una forma rectangular. De acuerdo a la documentación bibliográfica, se espera que esta anomalía corresponda al canal de agua que bajaba del Pichincha por la Bolívar hasta Santo Domingo (Figura 12) que es un canal o acequia que estuvo expuesto en la calzada en 1830 pero también en las primeras décadas del Siglo XIX.

En la calle Bolívar entre Cuenca y Benalcázar, Tramo 4, se recomienda excavar una trinchera de 2 metros de ancho a lo largo de toda la calle para tratar de encontrar el canal o acequia que se ve en los documentos históricos. Al hacerlo, ya se estarían excavando las otras anomalías menores numeradas como 7, 9, 11 y 21 que se observan en el radargrama. Esta recomendación se atiene al mapa de la construcción del metro en donde se observa que esta calle será intervenida en un cincuenta por ciento.

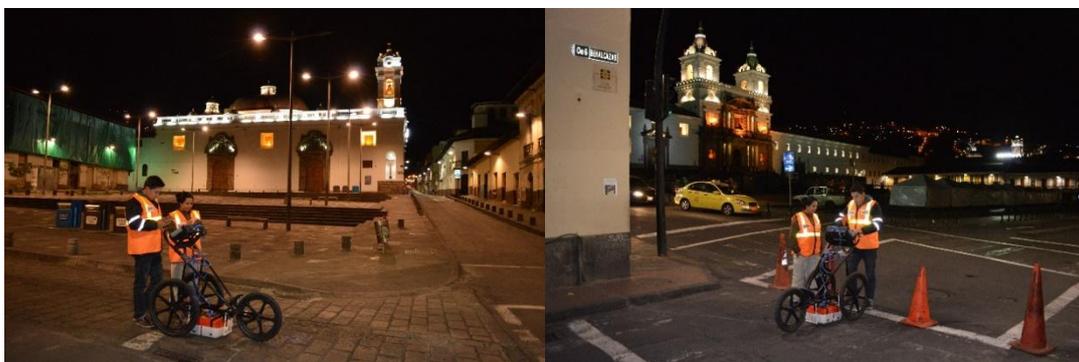
Figura 13. Prospección con georadar en la Benalcázar

Ver informe geofísico que antecede al presente reporte para obtener los resultados para la exploración del subsuelo de este tramo (Vázquez 2015). Nuestro equipo acompañó durante las cuatro noches de la prospección al equipo de Alfredo Vázquez (Figura 13).

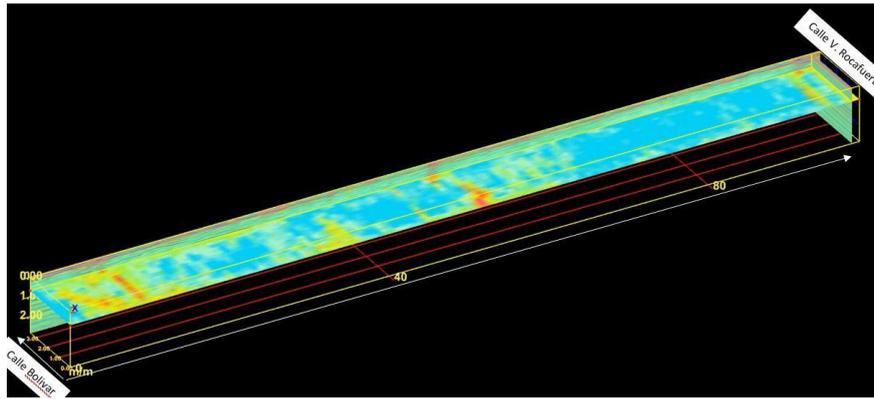
Figura 14. Resultado del georadar debajo de la Benalcázar

En este Tramo 5 se han identificado 5 anomalías numeradas como 15, 17, 18, 19 y 20 que probablemente pueden ser de origen arqueológico numeradas como (Figuras 14 y 21). Por cuanto se trata de la calle que bordea la plaza al sur y que podría ser afectado en gran medida por la construcción del metro, es necesario llevar a cabo un estudio más a detalle y de intervención directa en el subsuelo. Sin estas actividades, la interpretación arqueológica de los resultados del georadar no nos permite decir más.

En base a los planes constructivos del Metro de Quito como se muestra la Figura 16 y en la Figura 17, se conoce que en la calle Benalcázar no se va a intervenir con trabajos de excavación superficiales en su totalidad pero si en la esquina sureste en donde se encuentra la anomalía 19, por lo cual se recomienda el rescate arqueológico por excavación sistemática.

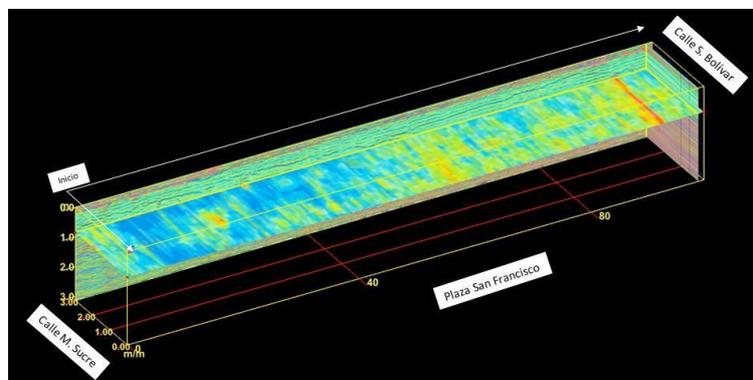
Figura 15. Resultados del georadar en el Tramo 6

En este Tramo 6 se han identificado 11 anomalías que probablemente pueden ser de origen arqueológico (Figura 15). Sin embargo, sin una intervención directa del terreno, poco podemos especular sobre la naturaleza de las mismas.

En base a los planes constructivos del Metro de Quito como se muestra la Figura 16 y en la Figura 17, se conoce que en la calle Benalcázar no se va a intervenir con trabajos de excavación superficiales ni de remoción de tierras desde la superficie, por lo cual no se recomienda el rescate arqueológico por medio de la excavación sistemática.

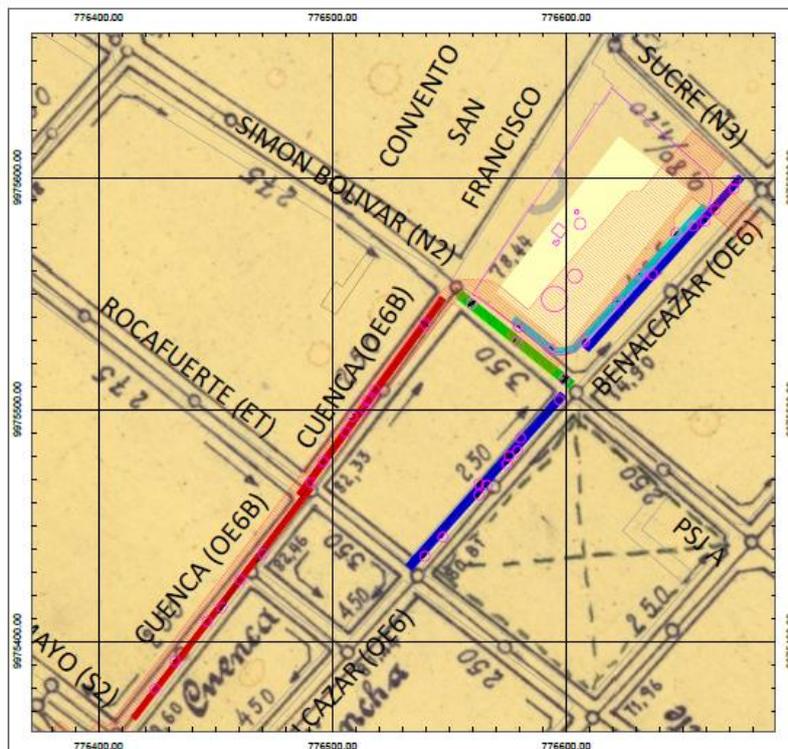
Figura 17. Ubicación de las anomalías en los 6 tramos

En los seis tramos prospectados se han definido un total de 48 anomalías, 9 en el Tramo 1, 7 en el Tramo 2, 12 en el Tramo 3, 4 en el Tramo 4, 5 en el Tramo 5, y 11 en el Tramo 6 (Figura 18). Los resultados de la prospección tanto con el georadar (GPR) como con la tomografía eléctrica muestran probables pisos artificiales debajo de las calzadas y de la plaza de San Francisco y posibles estructuras circulares debajo del piso de la plaza pero sin la excavación arqueológica, aún no podemos saber de qué época son por lo cual se requiere el proceso de rescate en las zonas en donde se han proyectado trabajos de remoción de tierra por parte del Metro de Quito.

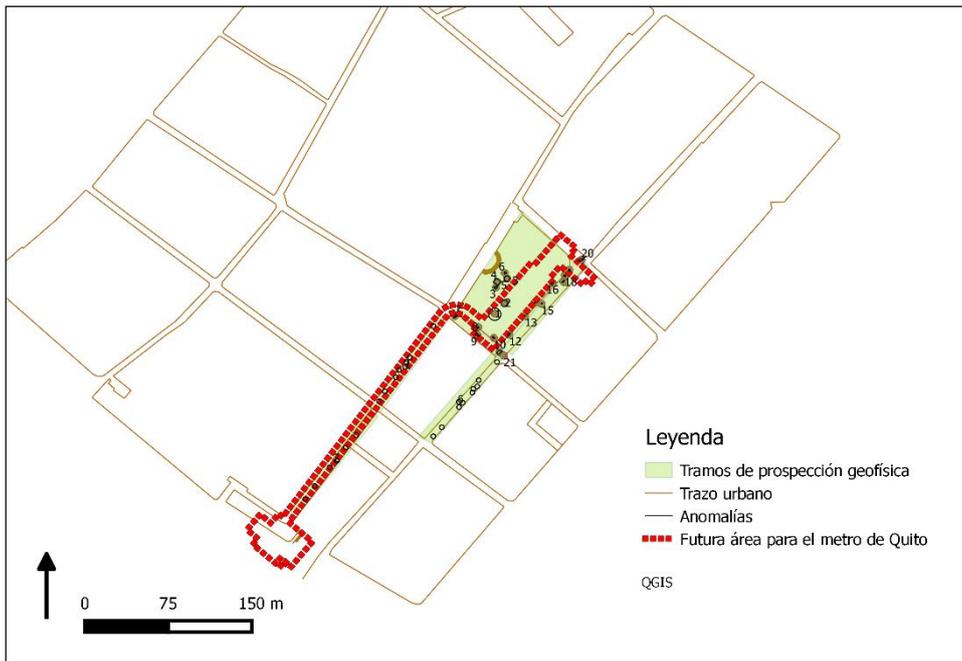
Figura 19. Áreas definidas para el Metro de Quito y ubicación de las anomalías

Por cuanto el Metro de Quito nos ha proporcionado el plan de la construcción y nos ha explicado cómo se llevarán a cabo los trabajos de la Estación San Francisco, podemos determinar las áreas que necesitan ser mitigadas en un futuro inmediato, y éstas básicamente son los tramos 3, 4 y 5, mientras que los tramos 1, 2 y 6 no serán afectados por la construcción del metro y de sus facilidades (Figura 19). En la Figura 20 se ubican las 21 anomalías (Tabla 1) que se encuentran en los tramos de mayor intervención para la construcción del metro, y de estas, se ha determinado que un total de 17 anomalías deben ser estudiadas y mitigadas por excavación arqueológica, y mientras que sobre las restantes se requiere un monitoreo intensivo como se recomienda en la sección para cada tramo. La parte sur de la plaza de San Francisco es uno de los lugares vulnerables en términos de la construcción, y en esta porción se han encontrado dos anomalías circulares de particular interés arqueológico que podrían ser estructuras o pisos, y para saberlo es necesario que sean excavadas para su estudio y posterior identificación (Figura 21).
