# ESTUDIO DE CASO DE ÉXITO:

Cumplimiento de salvaguardas ambientales del Banco Interamericano de Desarrollo (BID) en la construcción de la primera línea del Metro de Quito.

*Retos y oportunidades*

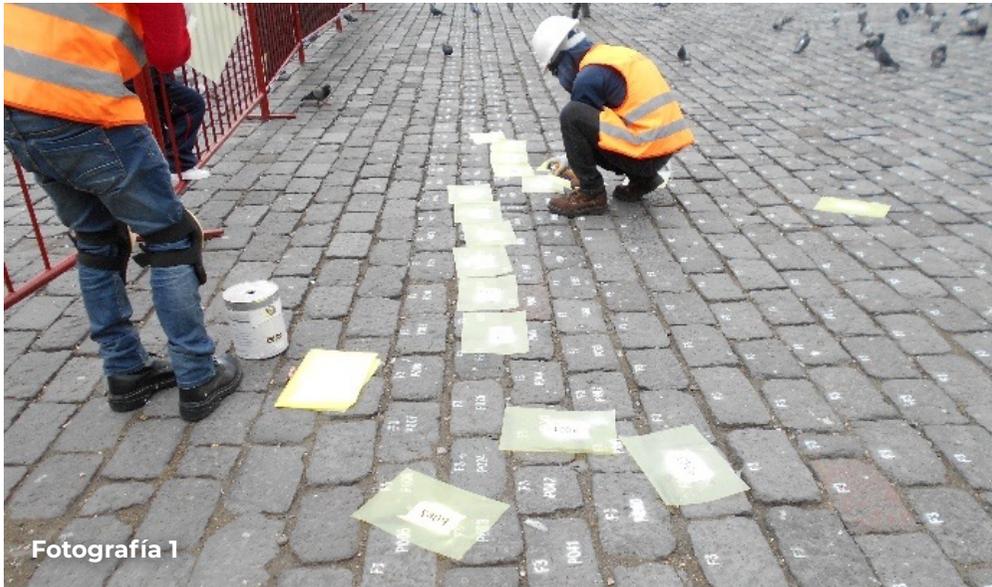
#### Proceso de Anastilosis en la Plaza de San Francisco

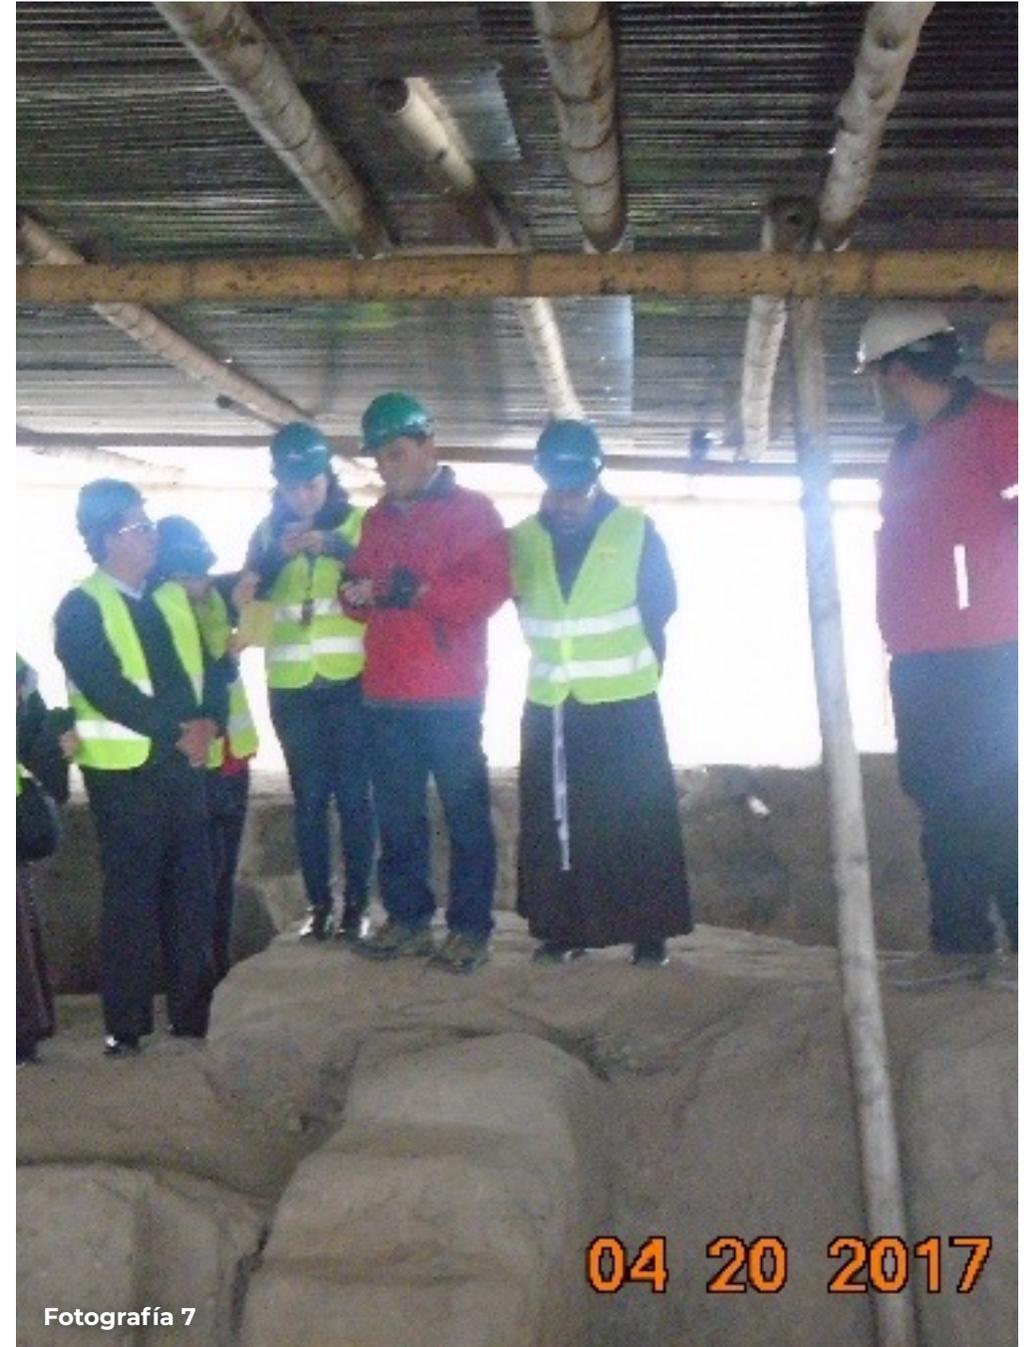
## Rescate arqueológico

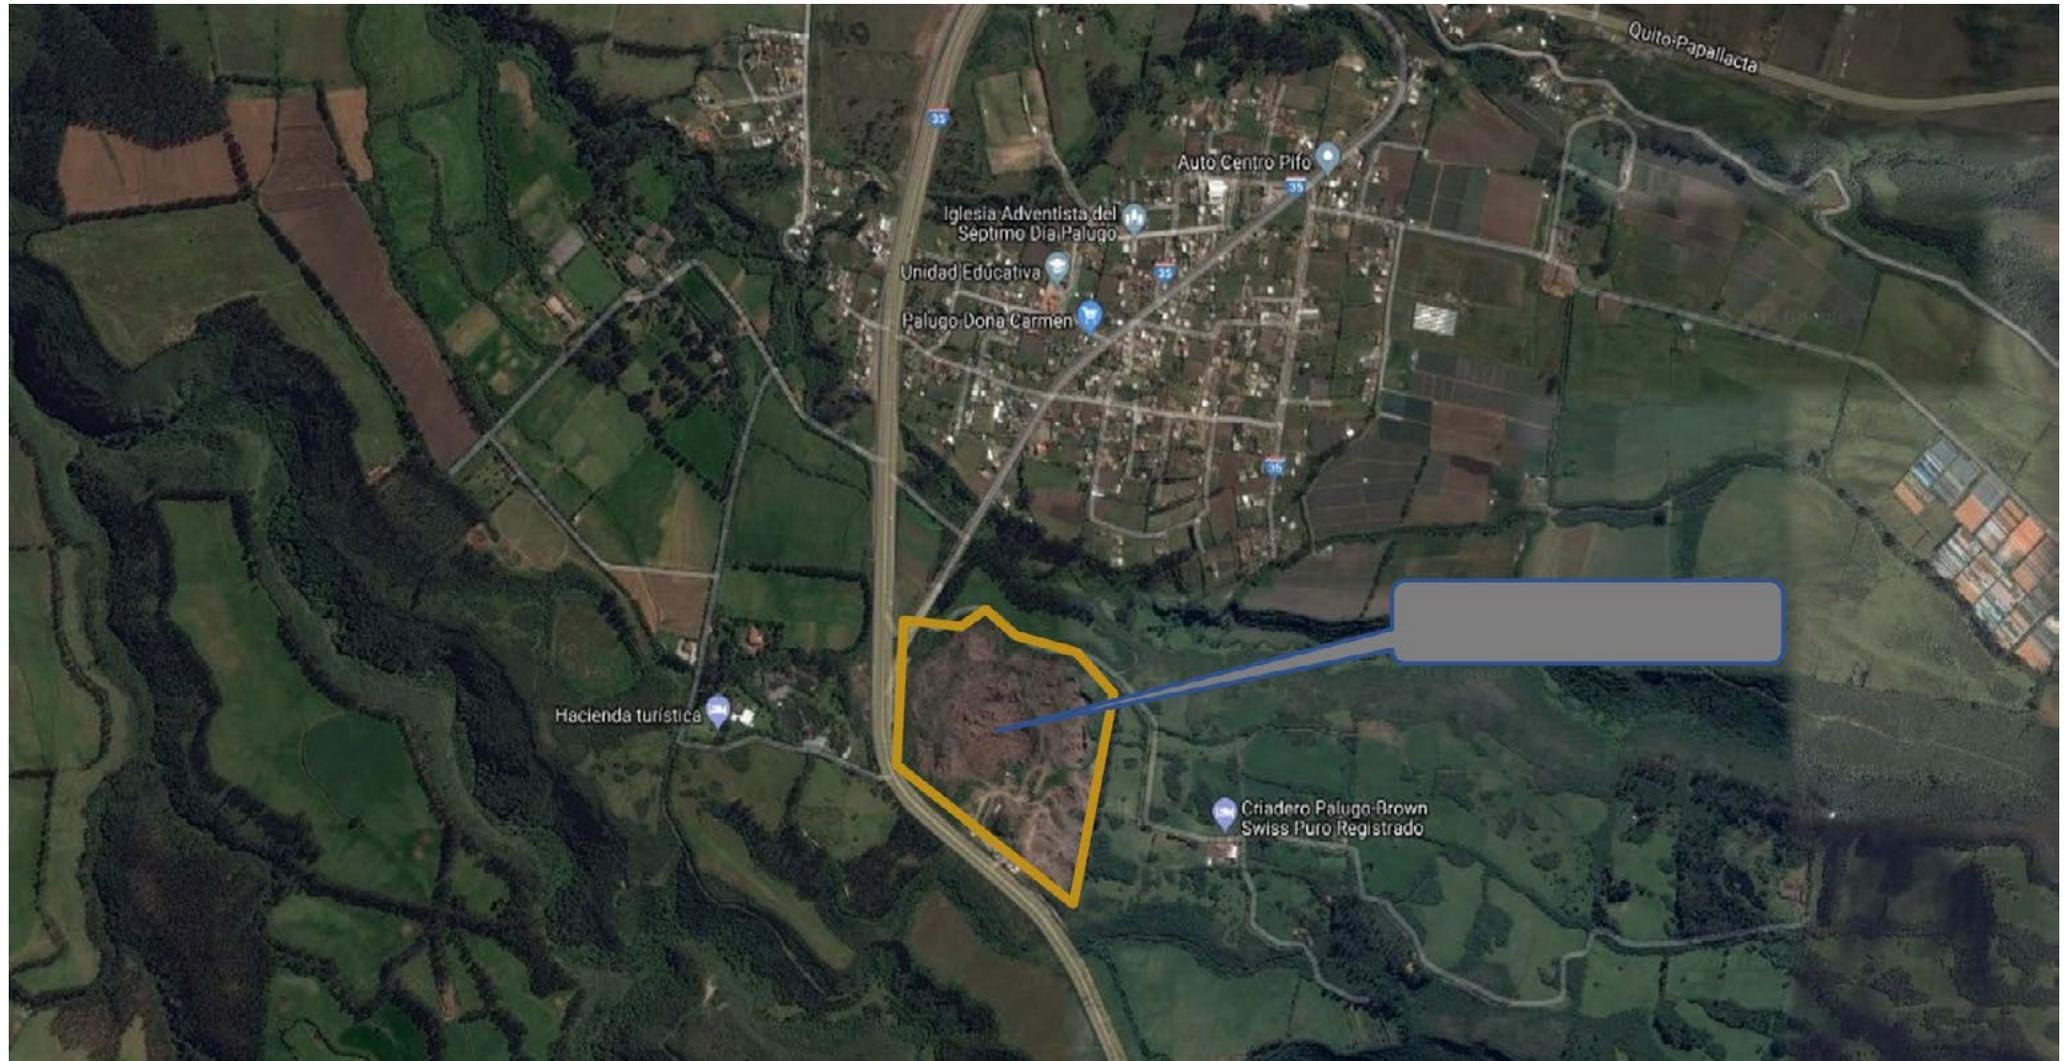
Fotografía 17. Área 1.- Ex Cantera Casantopamba 3

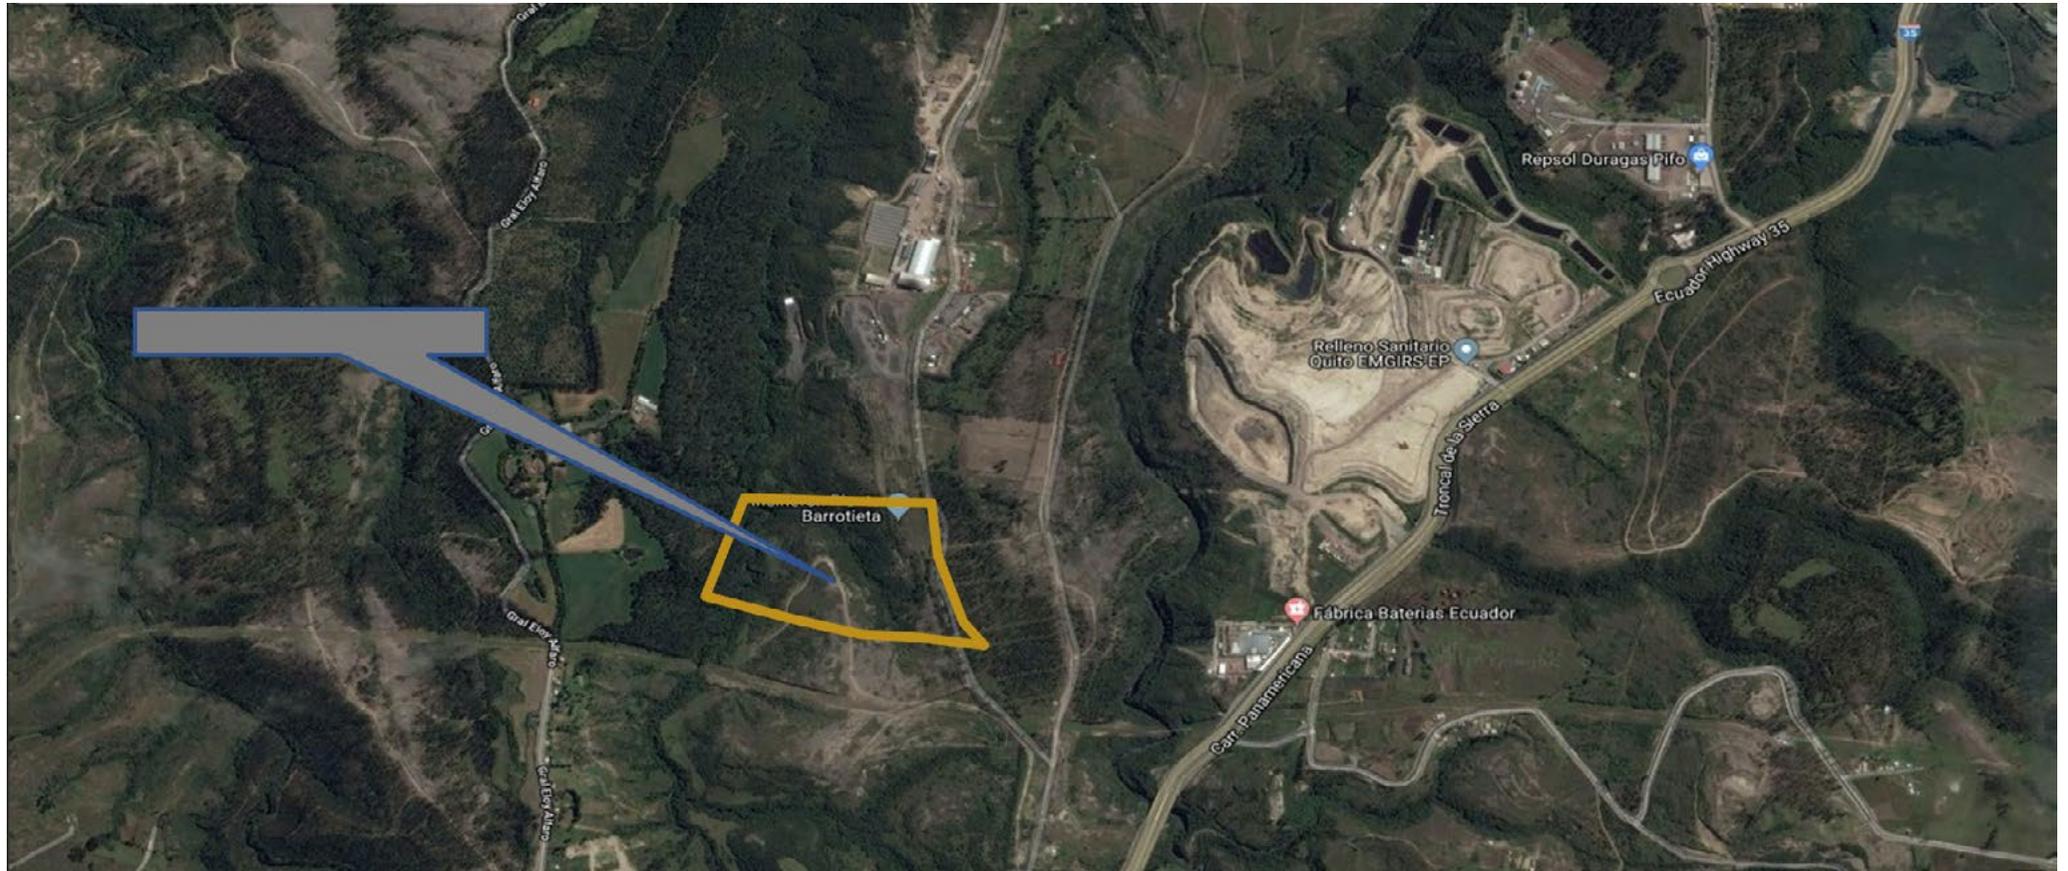
Fotografía 18. Área 2.- Sector El Inga

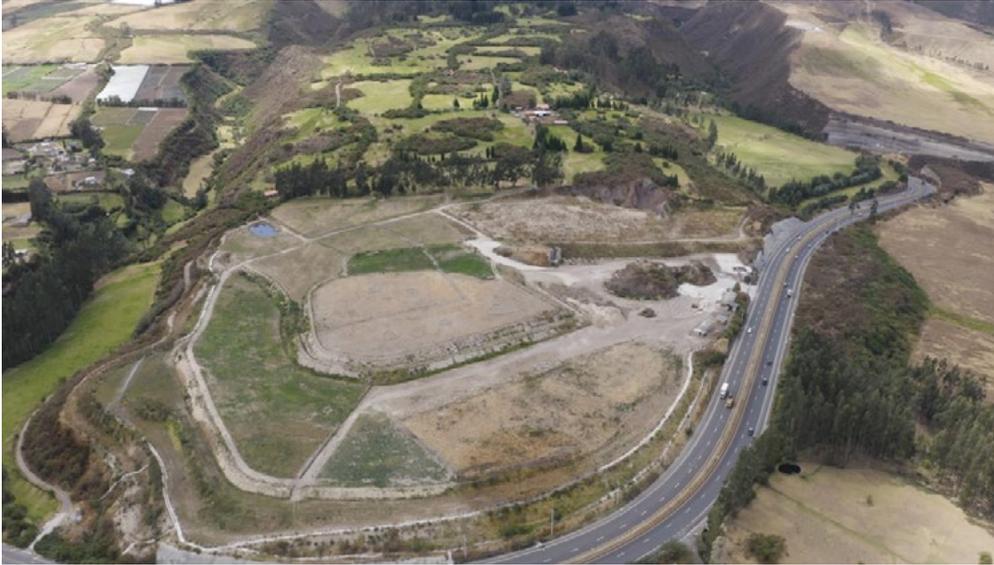
Fotografía 19. Vista general del área de cantera Casantopamba 3

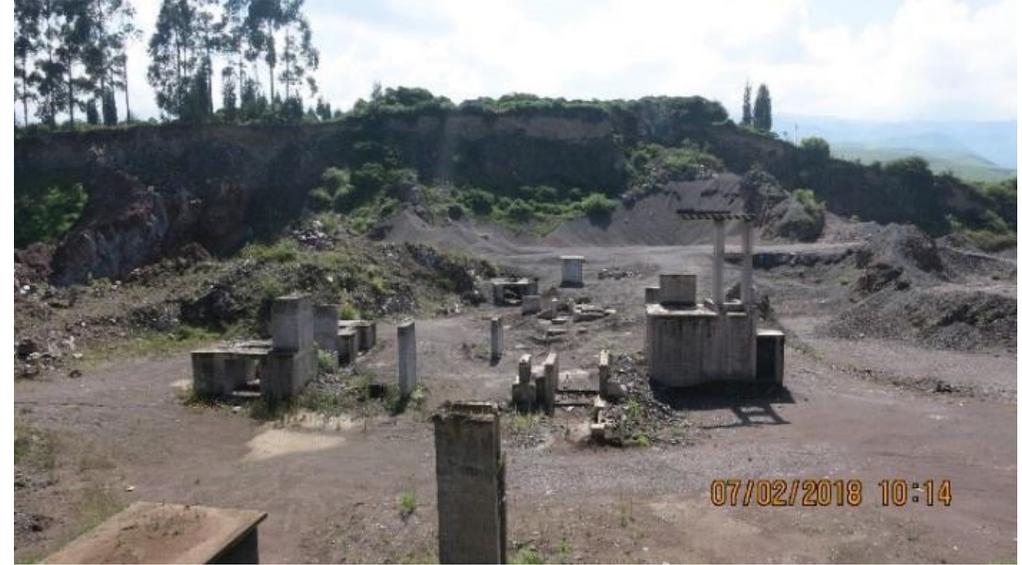
Fotografía 21. Infraestructura existente de las operaciones de extracción de material pétreo

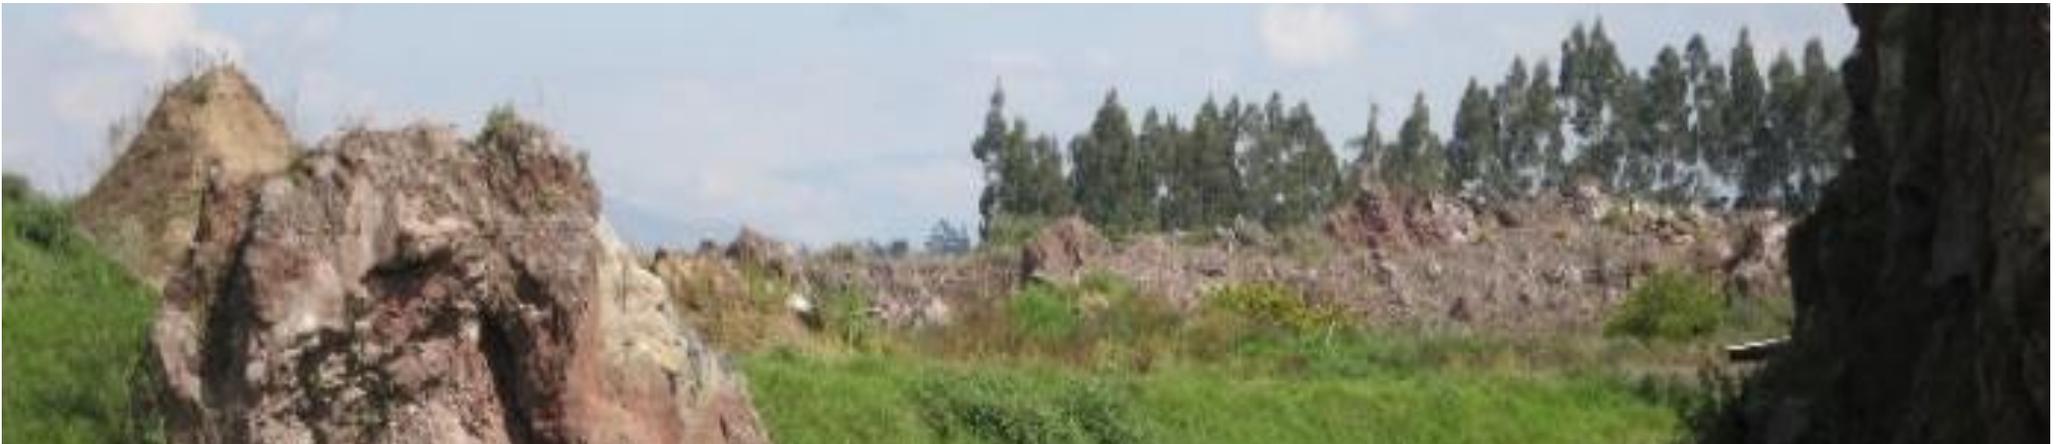
Fotografía 20. Área rocosa de la cantera cubierta de Pastizales.

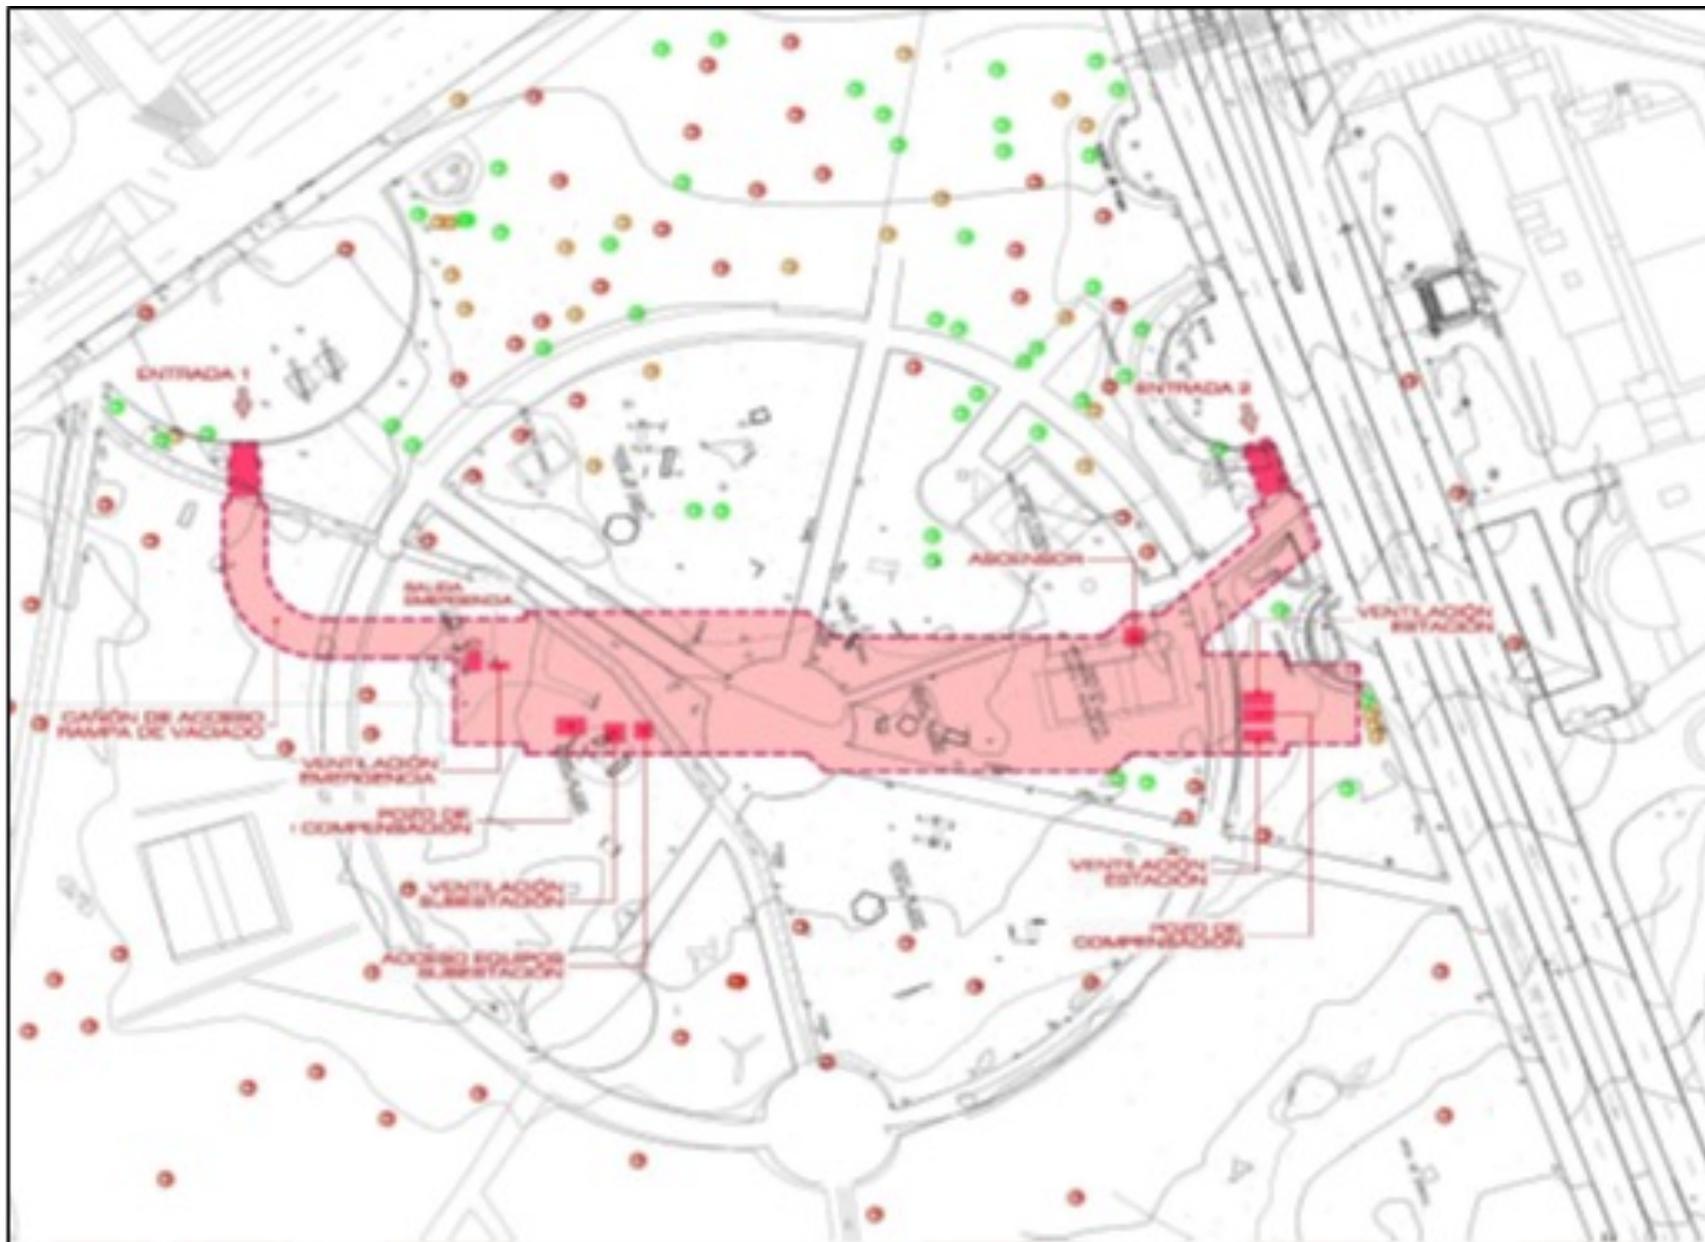
Gráfico 1. Árboles Patrimoniales en el parque El Ejido

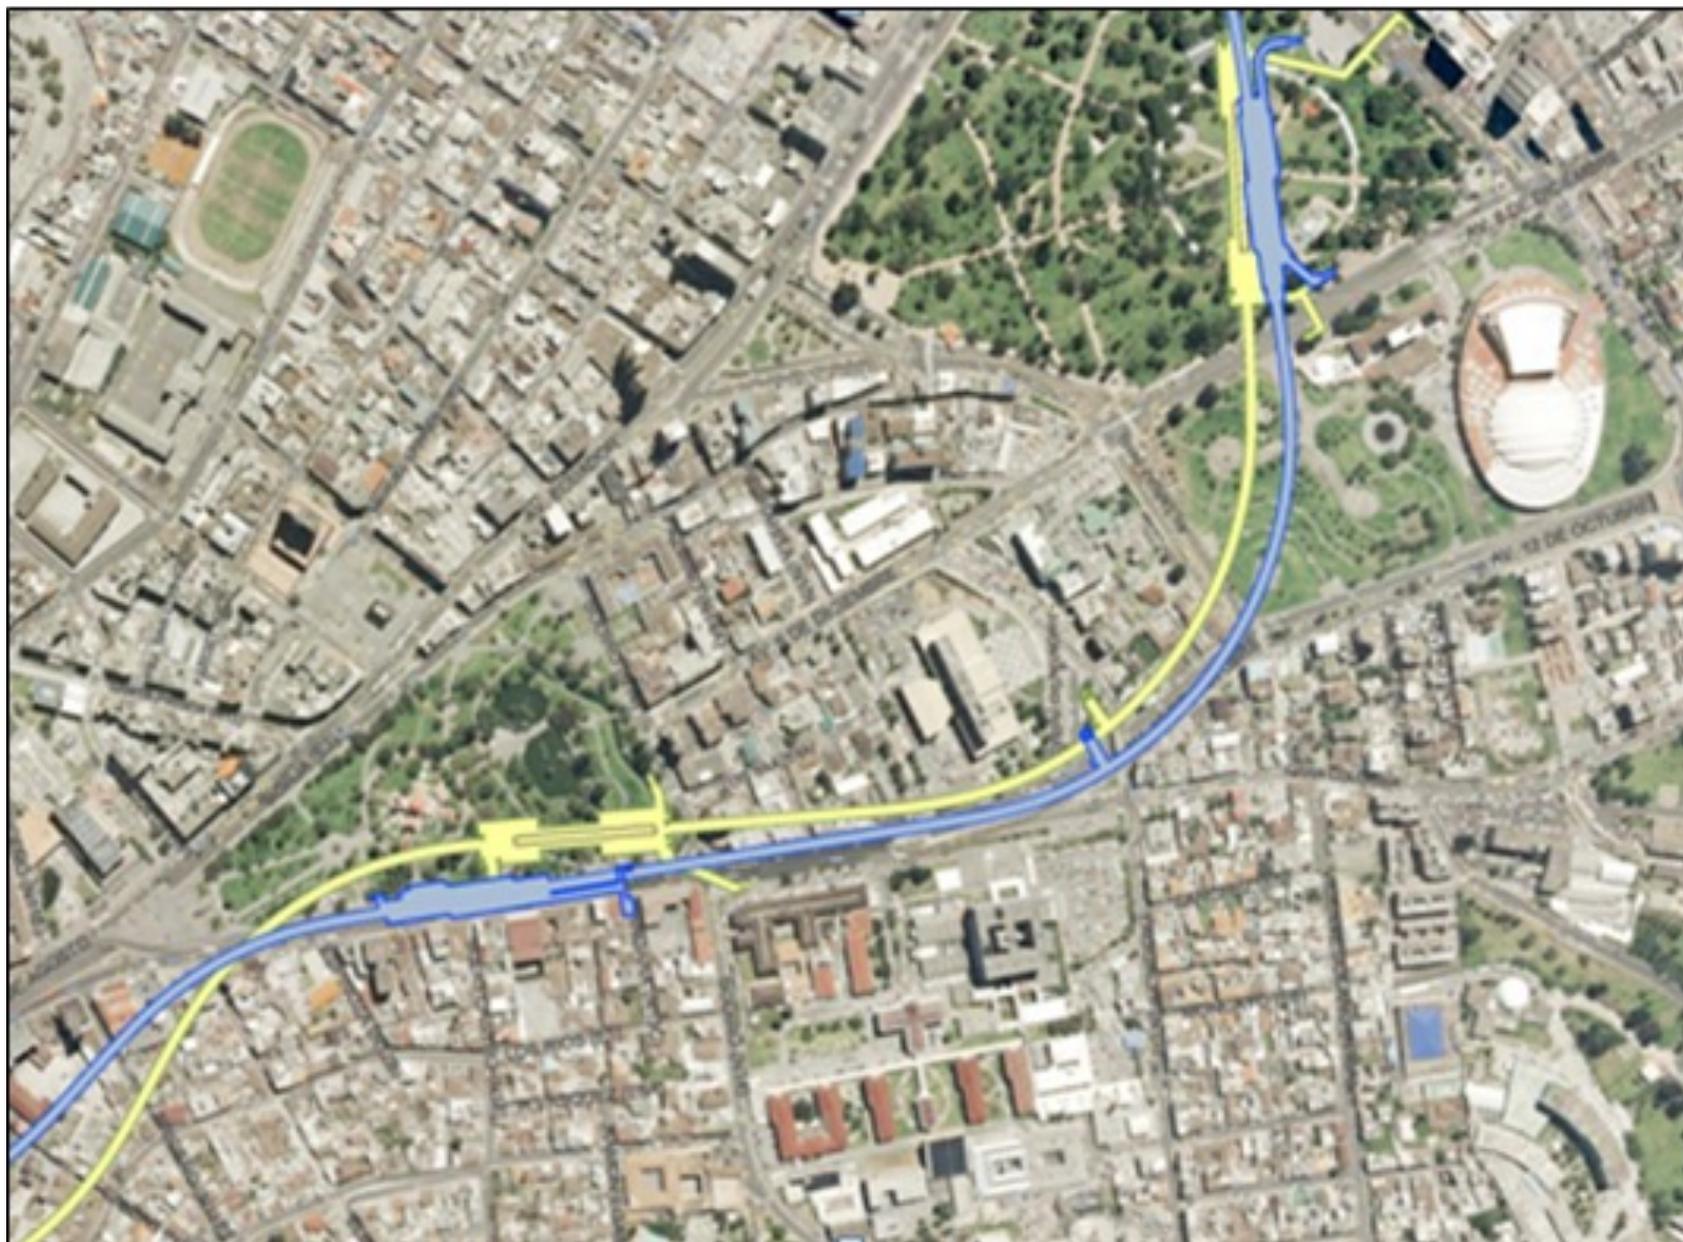
Mapa 1. Trazado Estación Alameda. El trazado en amarillo es el primer trazado. El trazado en azul representa el nuevo trazado que se definió para no afectar arboles patrimoniales.
