Informe de Inspección Televisiva

Fecha 10/10/2018	Orden de Trabajo 1811	Clima Parcialmente nublado	Inspeccionado por DIEGO GUANOTUÑA	Uso de Alcantarillado Combinada	Número de Sección 6
Propietario Sistema EPMAPS	Solicitante U.O.S	Limpieza Previa No Conocido	Fecha Limpieza	Tipo de Inspección INSPECCIÓN	Tipo de Red MATRIZ

Calle BARTOLOME SOLON	Altura PI 7,00 m	Manhole Inicio P11
Ciudad QUITO	Altura PF 7,30 m	Manhole Final P10
Sector SOLANDA	ID Tramo P11-P10	Dirección Flujo
Equipo CAMARA AUTOPROPULSADA	Longitud Tramo 30,00 m	L. Inspección 11,27 m
Motivo de inspección Conocer estado Estructural y Operacional	Sección Circular	
Año Construido	Medidas 800 mm	
Año renovado	Material Tubo Hormigón Simple	
No. Video 6	# CX en Tramo 0

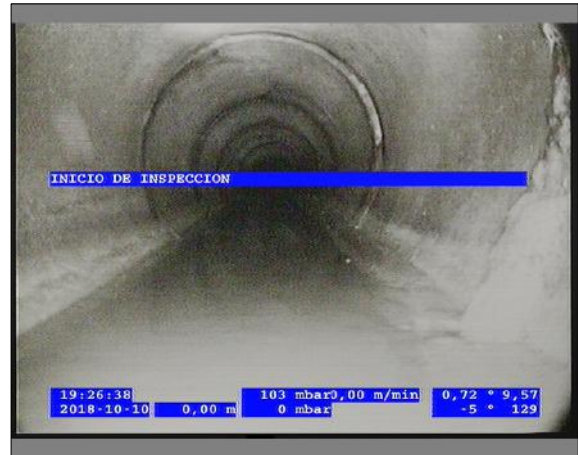
Foto: 6_2A
0m, INICIO DE INSPECCION / Ninguna, dentro de los parámetros admisibles

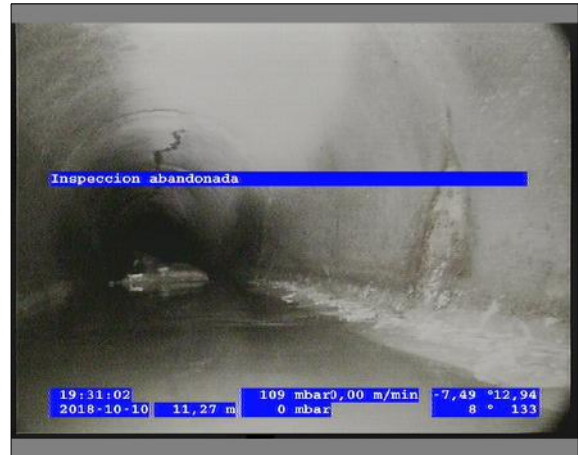
11,27	F1 DSC	Depósitos asentados duro compactado, 15 %de área transversal, para 04 a 08 en punto, within 200mm of joint: NO, Acabado / Se recomienda la limpieza	6_9A	M 3
	11,27	MSA	Inspeccion abandonada / Ninguna, dentro de los parámetros admisibles	6_10A

Foto: 6_10A
11,27m, Inspeccion abandonada / Ninguna, dentro de los parámetros admisibles
