**INFORME TÉCNICO  
FISURAMIENTO DE CASAS – SOLANDA****1. ANTECEDENTES**

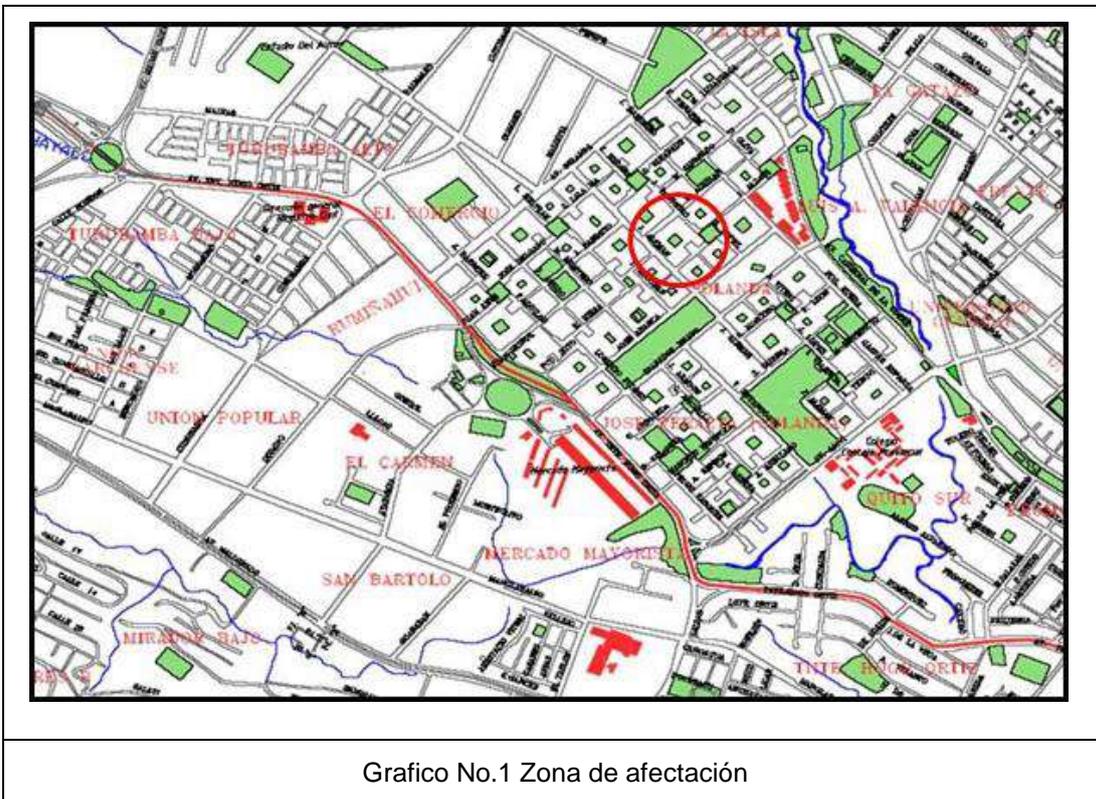
Gráfico No.1 Zona de afectación

La Dirección Metropolitana de Gestión de Riesgos, ante el pedido de varios moradores de las calles José Belda y José María Alemán, del barrio Solanda Etapa No.1, parroquia Turubamba, perteneciente a la Administración Zonal Eloy Alfaro, para que se realice una inspección a sus viviendas por cuanto se han detectado un incremento de las fisuras tanto en la parte exterior como interior de sus inmuebles; considerando esto el 5 de enero del 2018, se acude al sitio a realizar un primer reconocimiento y acercamiento ante los moradores; en esta primera visita se ha identificado que algunas viviendas presentan fisuras leves a moderadas en las mamposterías, lo que ha criterio de los afectados indican que el aparecimiento de fisuras leves fue desde el mes de noviembre del 2017, incrementándose en el mes de enero del 2018; ellos aseguran que estas afectaciones se produjeron desde que se inició la construcción del túnel del Metro.

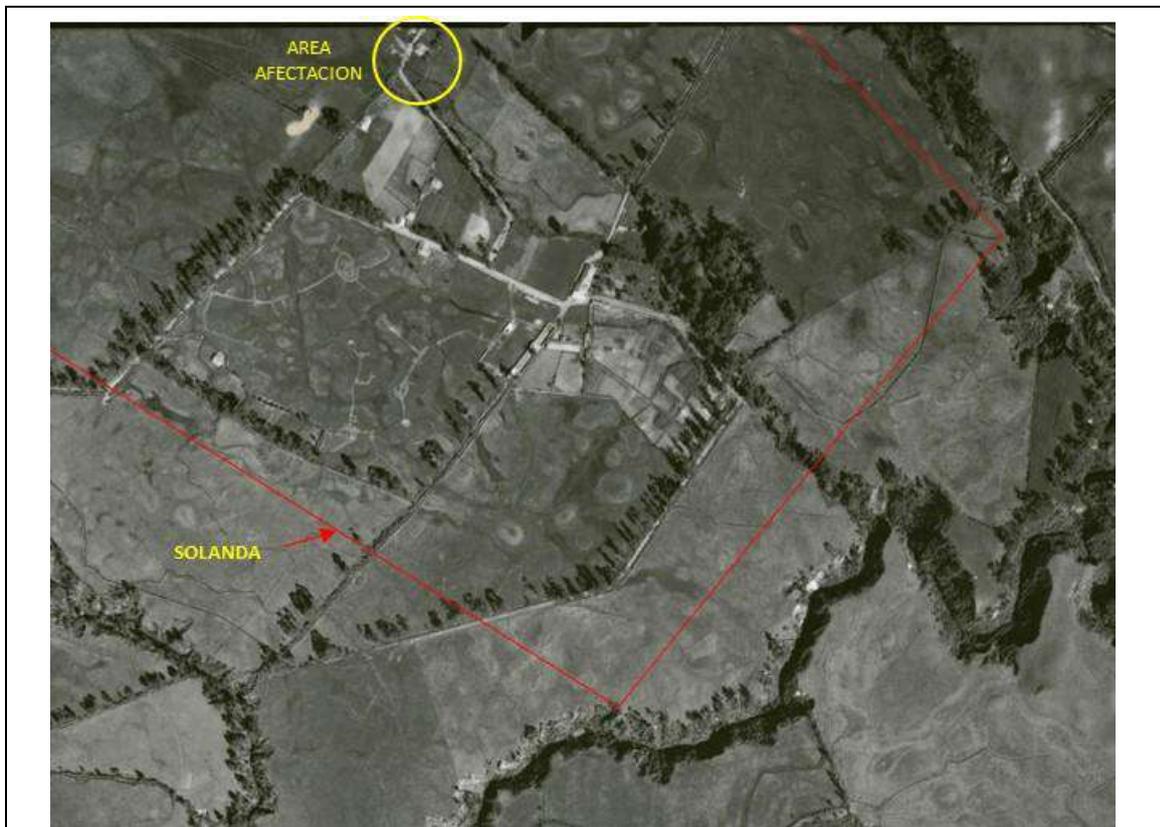
Grafico No.2 Fotografía aérea de 1956, se observa el humedal.

El barrio de Solanda se encuentra ubicado en la zona sur del DMQ, emplazada en un sector que históricamente ha mantenido características de humedal y que con el paso de los años se ha ido consolidando como área urbana como se puede ver en grafico No. 2.

Al hacer una interpretación foto geológica, de las cartas aéreas de 1956, se pudo identificar la extensión de los humedales, siendo la parte central la de mayor incidencia la que actualmente se ha convertido en zona con elevada densidad de edificaciones. (Grafico No.2)

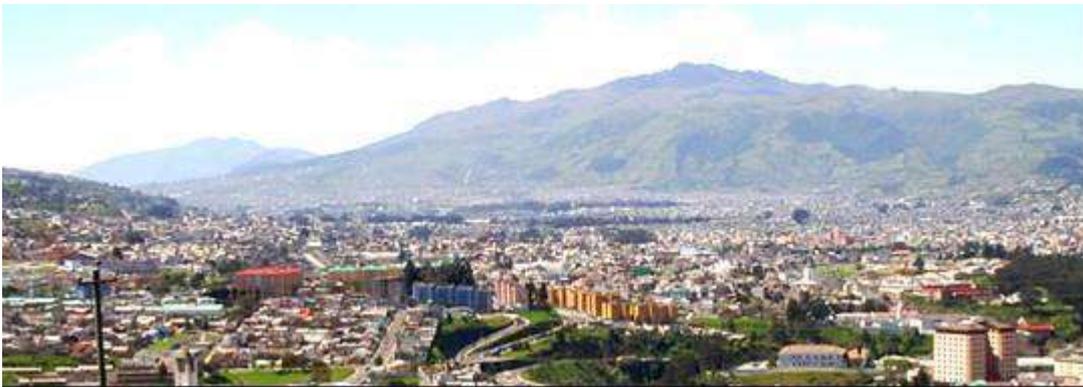
Foto No.6. Vista panorámica del Acuífero Sur.

Tomando en cuenta el Estudio y Caracterización Hidrogeológica del Acuífero Sur de Quito (ver foto No.6), efectuado por la EPMAPS, se indica que este acuífero que hace más de 40 años ha sido objeto de explotación, principalmente para uso industrial. Vale señalar que las industrias de mayor envergadura que se asientan en el parque industrial del Sur de Quito, cuentan con pozos propios de extracción de agua subterránea. La explotación para uso doméstico de las aguas del Acuífero Sur es mínima y se centra en unos seis pozos operativos que son de propiedad de la EPMAPS- Q.

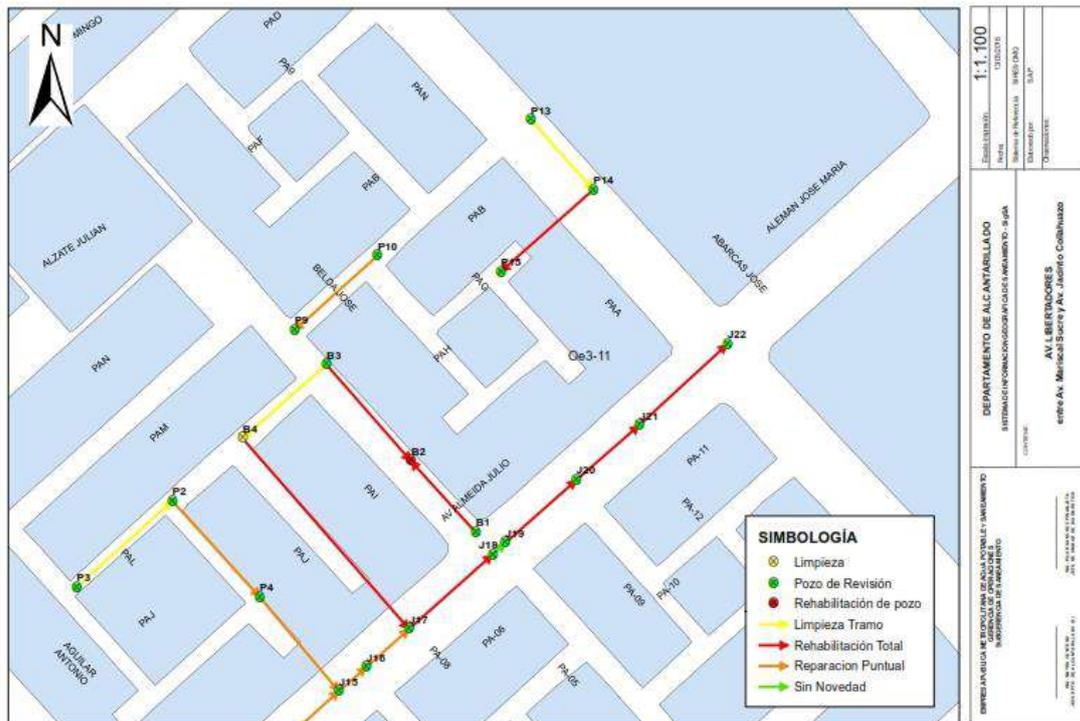
Grafico No.5 Calles a realizar la inspección televisiva

La Gerencia de Operaciones a través del Departamento de Alcantarillado, ha iniciado un proceso de Evaluación y Diagnóstico de las redes de alcantarillado que están dentro de la etapa No.1 de Solanda (Grafico No.5), con la finalidad de verificar las condiciones en las que se encuentra el sistema de colectores y redes auxiliares de alcantarillado, pues estas fueron construida hace más de 35 años.

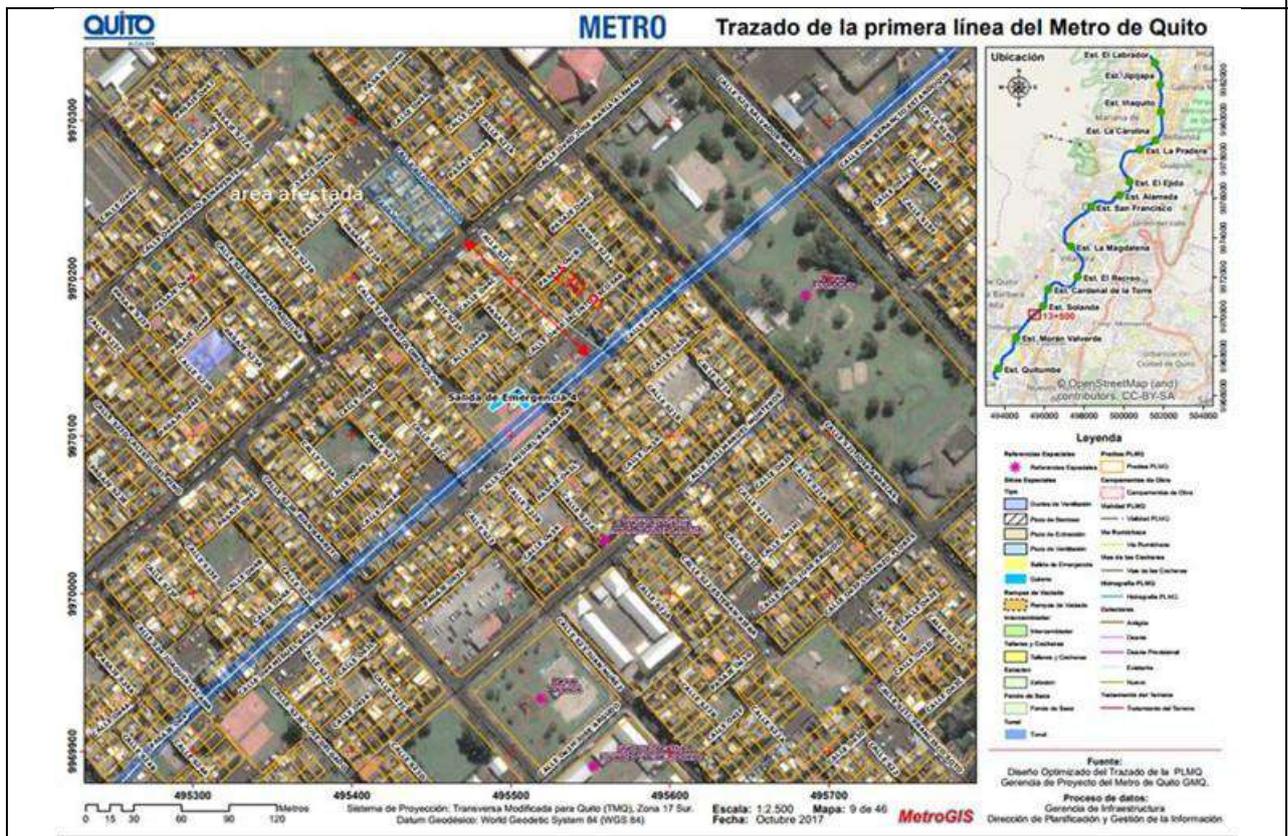
Grafico No.6 Ubicación de la zona de afectación con relación al trazado de la línea del metro

Considerando, las especulaciones de los moradores de la Etapa I de Solanda, de que desde que se inició la construcción del túnel del metro, sus viviendas empezaron a sufrir fisuramientos, cuarteamientos y más inconvenientes en sus edificaciones; por lo cual, los funcionarios de la EPMMQ, propietaria del proyecto Túnel de la Primera Línea del Metro de Quito, han manifestado que están gustosos en dar la información suficiente para desvirtuar los comentarios de que desde el mes de noviembre que paso la excavadora por este sitio se produjeron dichos fisuramientos; de los registros de avance se tiene que la tuneladora HK-S1019, atravesó la zona de influencia en el mes de julio; además, el sitio de reclamo se encuentra a 130 metros del eje del túnel y la excavación se encuentra a una profundidad promedio de 30 metros. (Grafico No. 6)

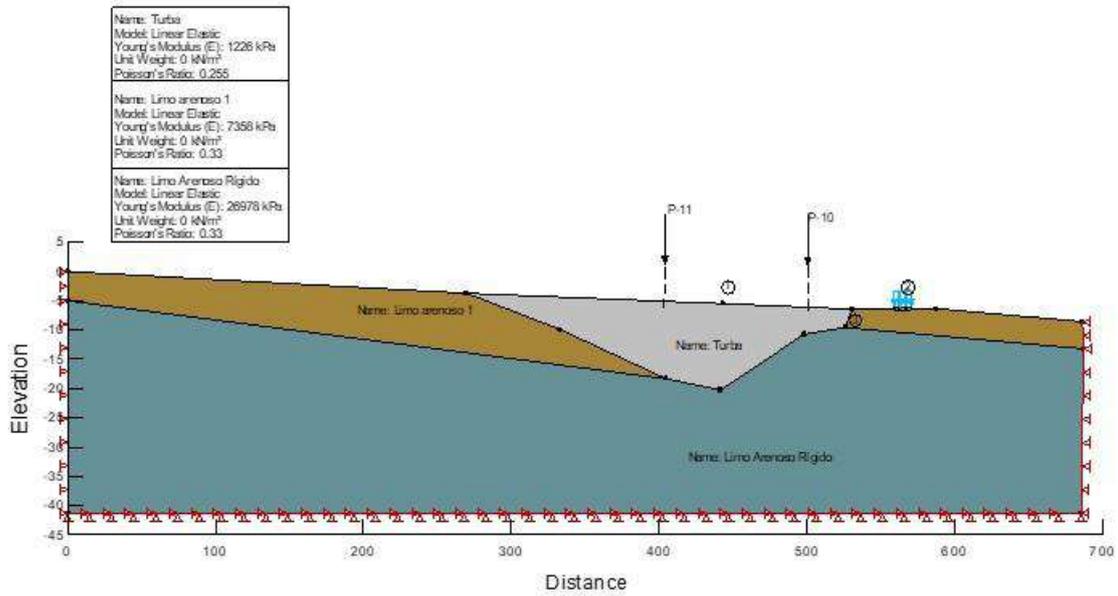
Grafico No.11 Perfil idealizado con presencia de los tres tipos de material que se tiene en la zona de afectación

Considerando que el material donde están cimentadas las viviendas es una arcilla limosa orgánica de alta plasticidad, se ha realizado una modelación con ayuda de un software especializado (GEO-SLOPE) con la cual demostraremos que el suelo en la que está asentada el barrio Solanda, al densificar e incrementar peso a las estructuras estas tiende a incrementar su asentamiento y por lo tanto el reacomodo del suelo plástico arcilloso, el mismo que busca sitios con menos pesos formando ondulaciones.

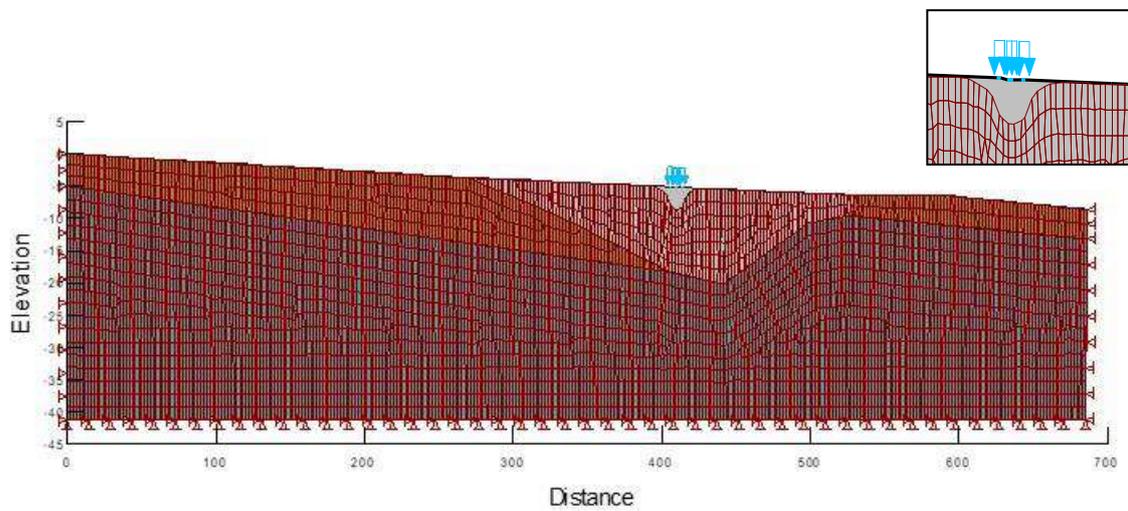
Grafico No.12 Colocación de la carga en la turba

Para este ensayo se considerará una estructura con una carga total de 0.8 ton/m<sup>2</sup>, la que se colocará sobre el material arcilloso orgánico (turba) en un perfil idealizado, con lo que veremos que en este tipo de suelo se produce un bulbo de presión grande y por lo tanto da un resultado de asentamiento que llega a los 35 cm.

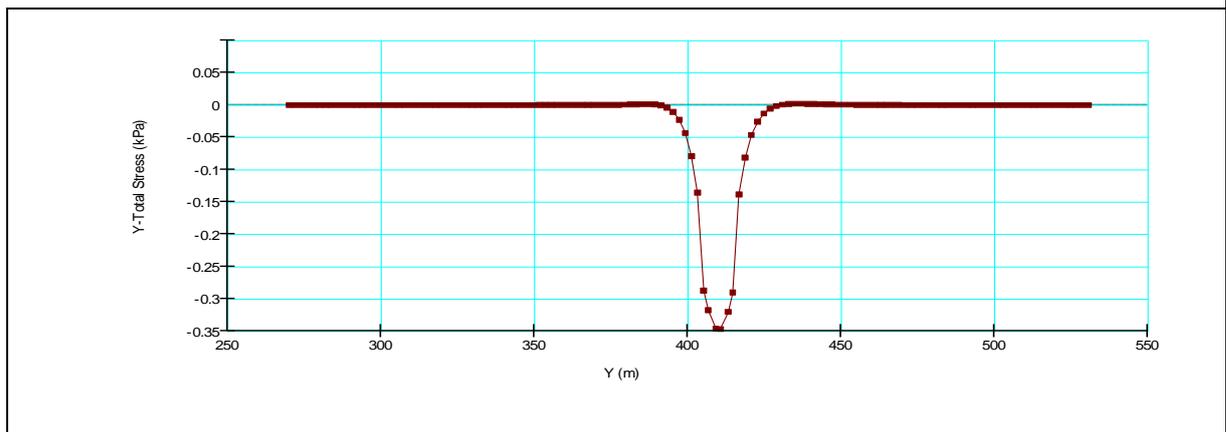
Gráfico No.14 Deformación de la superficie del suelo

De este ensayo podemos concluir que si se tiene carga total de una casa de aproximadamente dos pisos, se produce este tipo de deformación y un hundimiento considerable; no obstante, si se incrementa mayor carga la deformación del suelos será mayor y por consiguiente un mayor asentamiento.

Dentro de la zona de afectación, se está produciendo este tipo de efecto, pues las casas de mayor peso están hundiéndose y levantando a las de menor provocando el giro vertical, lo que hace que se friccionen hacia la otra casa y empiecen con el agrietamiento en las mamposterías.

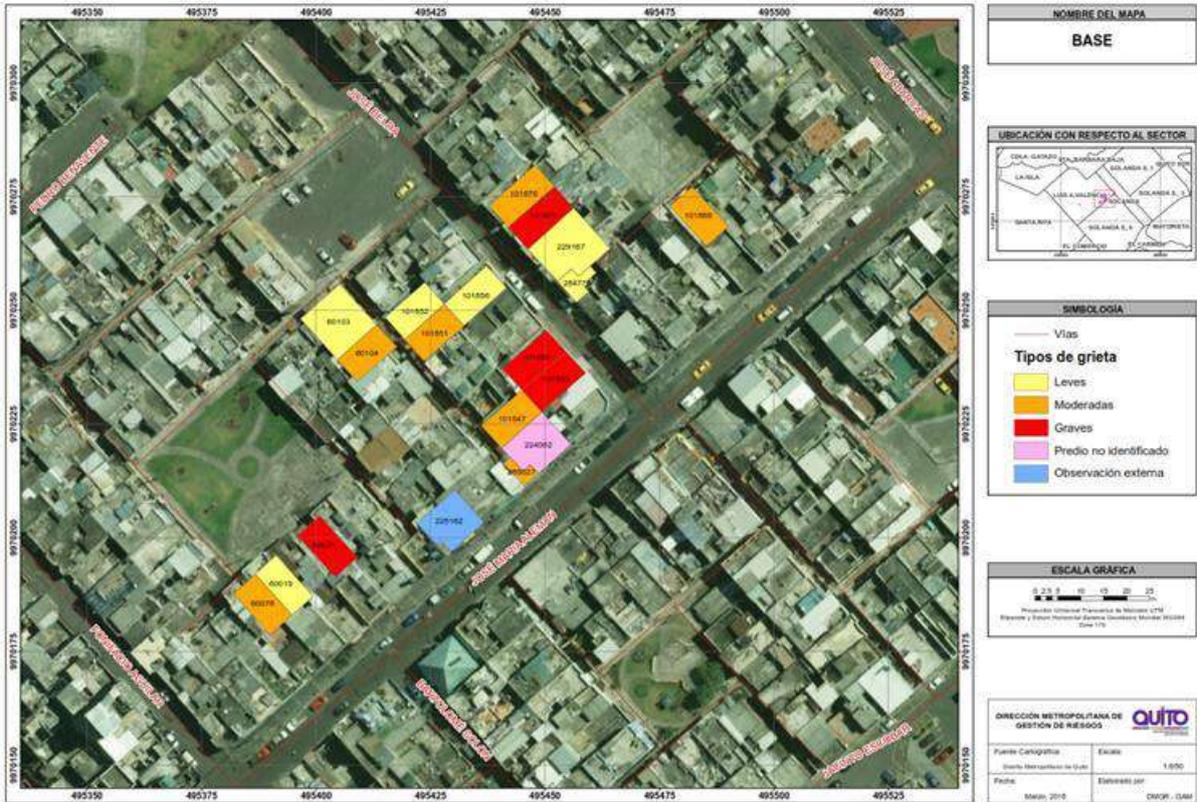
Grafico No.15 Ubicación de casas visitadas

Del levantamiento a las 21 edificaciones que se encuentran dentro de la manzana comprendida entre la Calle Belda, Av. José Alemán y pasaje 22, se ha realizado una valoración de acuerdo al tipo de fisuramientos y cantidad que se presentaba en cada casa (Anexo No. 1): obteniéndose que siete (7) casas exhiben fisuras leves, nueve (9) viviendas se manifiestan con fisuras moderadas y siete (7) casas se han presentado fisuras graves; es decir estas se encuentran abiertas y con gran continuidad, siendo estas últimas las que se han señalado con anterioridad. (Grafico No. 15)

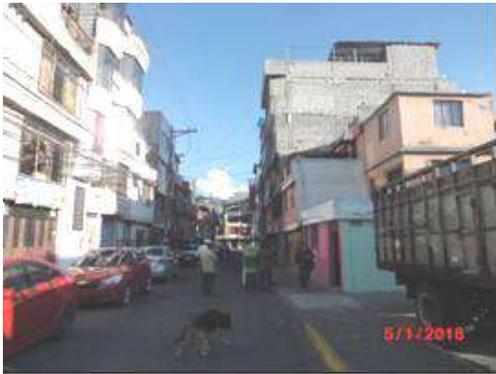
Foto No.22 Calle José Belda, presentan edificaciones de cuatro a cinco plantas

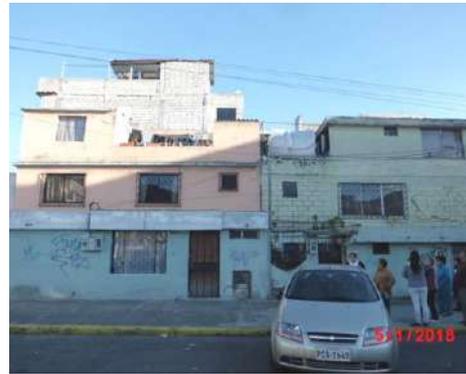
Foto No. 23 Casas adosadas, que comparten las paredes
